**АНАЛИЗ АВАРИЙ
И ПОВРЕЖДЕНИЙ
ЖЕЛЕЗОБЕТОННЫХ
КОНСТРУКЦИЙ**

Сборник научных трудов

НЕКОТОРЫЕ ТРЕБОВАНИЯ К ПРОЕКТИРОВАНИЮ ЭЛЕМЕНТОВ ЖЕЛЕЗОБЕТОННЫХ КОНСТРУКЦИЙ НА ОСНОВЕ ИЗУЧЕНИЯ ДЕФЕКТОВ ЭКСПЛУАТИРУЕМЫХ СООРУЖЕНИЙ

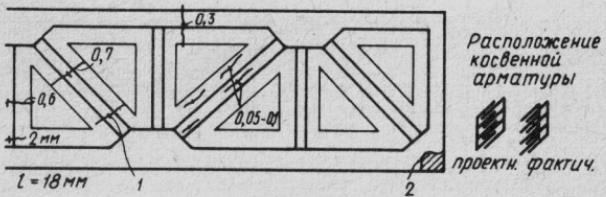
Рис. 1

В фермах серий ПП-01-02, ПП-01-27, ПК-01-129, ПК-01-76 и др. отмечалось одностороннее раскрытие трещин (1) в элементах решетки, вызываемое сдвигом арматурного каркаса при изготовлении ферм с оси элемента, особенно заметное в случаях применения плоского одиночного каркаса вместо пространственного (см.рис. 1).

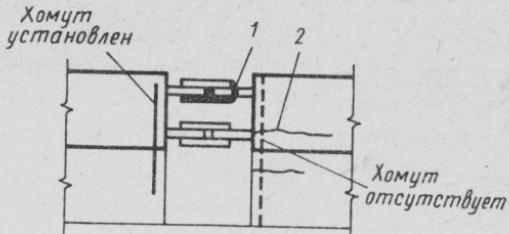
Рис. 6

На рис. 6 показан разрыв стыкового выпуска стержня (1) рабочей арматуры фермы во время сварки на морозе при соединении двух полуферм на монтаже. Эта конструкция стыка полуферм применяется лишь в тульском тресте "Железобетон", и случай единичен. В большинстве соединенных поясов ферм около стыка образовались трещины вдоль выпусков (2). Аналогичное явление отмечалось во многих местах, где применялись стыки с такими выпусками. Этот дефект объясняется отсутствием в бетоне около выхода выпуска арматуры охватывающего хомута: при прогибах и ударах выпущенного стержня растягивающие усилия, не воспринимаемые хомутом, действуют на бетон, вызывая его откол.

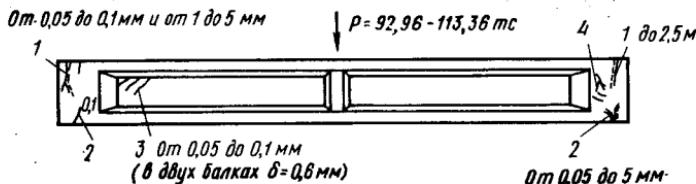
Рис. 7

В подстропильных балках серии ПК-01-17 и ПК-01-25 прямоугольного очертания (рис. 7) отмечены трещины в опорах (Мичуринск, Тамбов, Сызрань и др.), свидетельствующие о частичной заделке их под опорой стропильных балок (1), и косые трещины в стенке балки над опорной консолью (3). В случаях когда верхняя продольная арматура подстропильной балки не доходит до торца, трещина (1) выходит на верхнюю грань балки (выход ее на торец препятствуют торцевые хо-

муты). Кроме того, наблюдались усадочные трещины (4) и трещины над стержнями анкеров закладных деталей (2), расположенных близко к поверхности бетона.

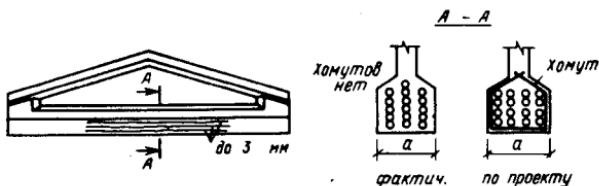
Рис. 11

В балках серии ПК-01-06 (Рыбинск) продольные трещины на нижней грани при отсутствии хомутов проходили по рядам напряженной арматуры и увеличивались при отсутствии внешней нагрузки (рис. 11). После подгрузки раскрытие трещин прекратилось, и нижний пояс был перебетонирован с установкой хомутов. Аналогичные трещины в балках этой же серии были отмечены в Мелекесе, где ненапряженная арматура в нижнем поясе состояла из двух надвигаемых полусеток, стыковочный переход которых был мал и по концам "полухомутов" не было продольного анкерного стержня. Этот случай аналогичен рассмотренному выше случаю неправильного армирования нижнего пояса ферм серии ПК-01-129 (см. рис. 2).

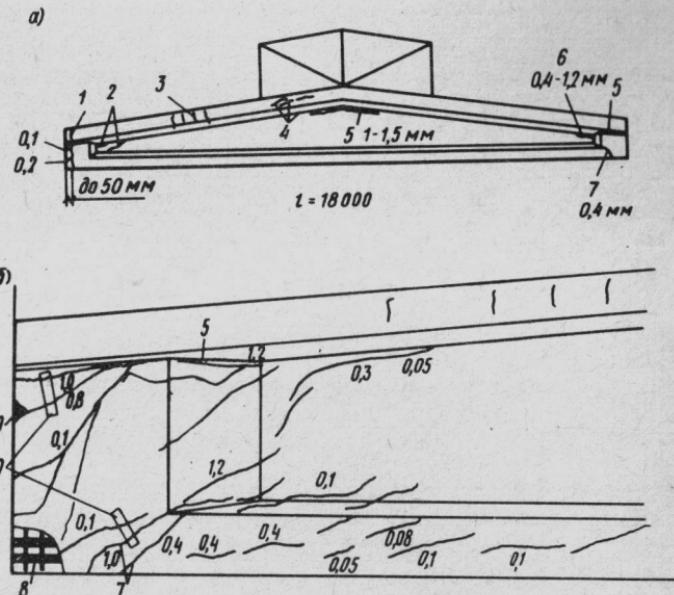
В стропильных балках серии ПК-01-06 в Казани обнаружено постепенное разрушение опорных участков с развитием большого числа наклонных трещин (2, 3, 5) и раскрытие отдельных трещин на нижней грани около опор (1, 7), указывающих на постепенное разрушение анкеровки и проскальзывание стержней рабочей арматуры класса А- Φ_2 (рис. 12). Балки, изготовленные в зимний период, разрушились с образованием усадочных трещин (4, 6), развивающихся в трещины отрыва полки (5).

Рис. 12. Балка с нарушенной анкеровкой
 а—общая схема трещин: 1—откол торцевого защитного слоя; 2—косые трещины в стенке; 3, 4, 6—усадочные трещины; б—деталь трещинообразования в узле А: 5—трещина откола бетона верхней полки вследствие деформаций; 7—косая трещина, пересекающая нижний пояс при проскальзывании арматуры; 8—откол защитного слоя от проскальзывания торца при проскальзывании каналов арматуры Φ 6 мм; 9—выкол бетона от сдвига верхней полки; 10—маяки

при увеличении деформаций. Те же балки, изготовленные в теплое время года, не вызывали опасений. При исследовании технологии производства оказалось, что балки изготавливались на длинном стенде в опалубках с паровой рубашкой; опалубка на торцах балок паровой рубашки не имела, и арматура в промежутках между балками не обогревалась. Торцы балок, таким образом, не подвергались тепловой обработке и в особенно тяжелых условиях оказался бетон на участке анкеровки арматуры, через которую он охлаждался, что и приводило к разрушению.

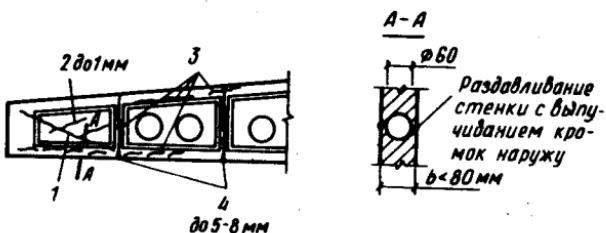
Рис. 13

При обследовании стропильных балок из сборных блоков конструкции НИИ-200 в большинстве случаев (рис. 13) выявлены трещины в ребрах блоков (3), образующиеся от коррозии конструктивной арматуры, имеющей с двух или трех сторон защитный слой бетона 1–1,5 см, что является недостаточным.

В опорных блоках этих балок в нескольких случаях от действия главных сжимающих напряжений происходило разрушение тонких стенок каналов (1), после чего возникали новые косые трещины (2), падало преднапряжение, раскрывались швы между блоками (4). Иногда такое разрушение внешне незаметно.

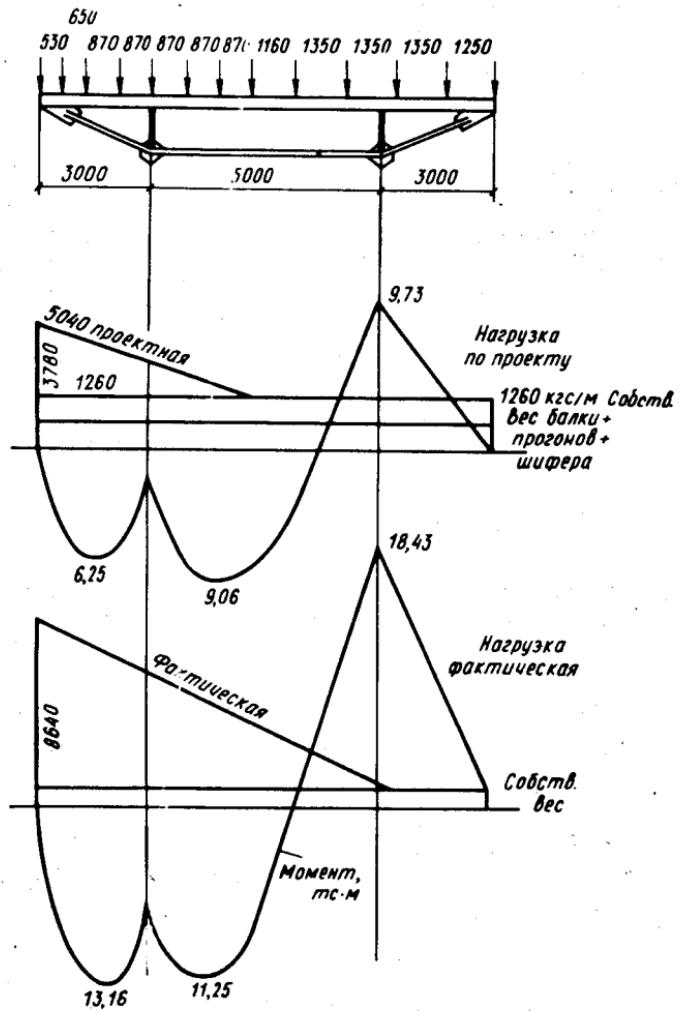
Рис. 14

В Мурманске проведено обследование покрытия над рампой железнодорожного пути холодаильника Мясорыбторга после обрушения одной из сталежелезобетонных шпренгельных балок пролетом 12 м (рис. 14), перекрывавших половину длины рампы. В остальной части длины рампы были установлены балки БПК-12 серии ПП-01-02, в которых при тех же нагрузках трещин не было. Причиной обрушения было образование сугревого мешка высотой 3,6–4 м со средней плотностью¹ снега 475 кг/м³, что создало кососимметричную нагрузку с наибольшей интенсивностью до 2 тс/м² и вызвало потерю устойчивости стойки шпренгеля, не связанной продольной связью с соседней балкой. Следует отметить, что по результатам расчета при имевшей место нагрузке мог разрушиться железобетонный ригель от изгиба вверх над стойкой шпренгеля под участком малой нагрузки, если бы стойки не потеряли устойчивость. Все стойки имели начальный эксцентрикитет до 2–4 см из плоскости шпренгеля, что служит дополнительной причиной снижения устойчивости системы и объясняет форму разрушения.

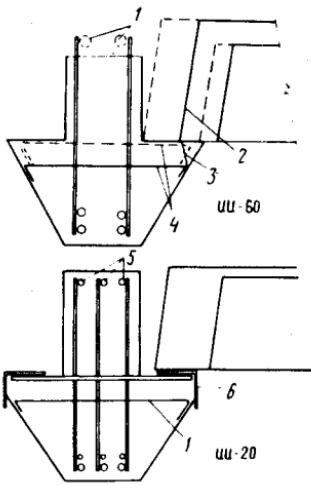
Рис. 15

Для ригелей серии ИИ-60 (рис. 15) характерно опускание конструктивной сетки остроугольной полки в трапециoidalной части сечения (4), что вызывает сомнения в прочности полки, особенно при уменьшенной длине опирания плит (2) вследствие монтажных неточностей. Сетка (4) в расчетах полки на изгиб практически не учитывается (4×3 мм на 1 м при бетоне марки М300). Расчет показывает, что опирание плит через все торцевое ребро на полосу шириной более 3 см от края полки достаточно прочно, однако при опускании арматурных сеток бывают случаи, когда край полки откалывается (3), причем сетка обнажается. Поэтому при длине опирания плит меньше 4 см рекомендовано усилить их опорную конструкцию подвеской ребер плит через перекидное коромысло из уголков 90x10, скрытое в полу.

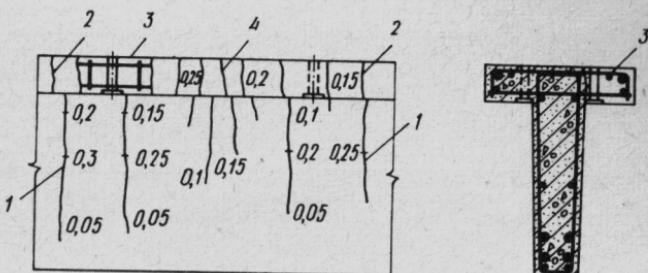
Рис. 18

Подкрановые балки и подкрановые эстакады обследовались на многих предприятиях. Наиболее часто встречающийся дефект – образование сквозных вертикальных трещин (1, 2, 4) по всей высоте балок под действием боковых сил при продольном перемещении мостовых кранов (рис. 18 и 19). Как показали измерения, усилия от боковых воздействий превосходят нормативные значения в 4–5 и до 7 и более раз (например, при сходе крана с рельсов). Это установлено в результате длительной фиксации самописцами поперечных отклонений вер-

Вторым дефектом подкрановых балок является откол полок (1, 3) около мест крепления болтов (см. рис. 18, 19, а), который уменьшает первоначальную полезную высоту полки в горизонтальной плоскости (рис. 19, б). Отколы происходят в основном из-за отсутствия в полках нижней ветви хомутов (требуемое армирование показано на рис. 20). Особенно часто это наблюдалось при старой системе крепления рельса, расположенного высоко на подкрановом брусе. При новой системе (КЭ-01-51) рельс расположен ниже, и боковые воздействия кранов вызывают меньшие усилия в болтах крепления рельсов. В большом числе случаев отлом полки произошел при расчистке от бетона отверстия для болта. Усиление отломанной полки производится установкой швеллеров вдоль полок, сваренных между собой и подбетонированных. Это усиление, кроме того, резко улучшает работу балки из плоскости под действием боковых усилий.

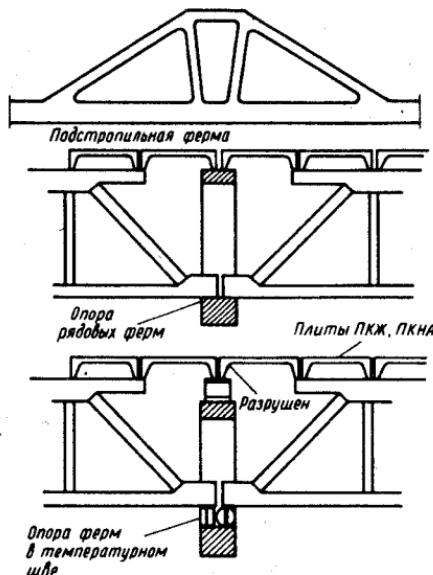
Рис. 23

В температурных швах покрытия при размерах температурного блока 72x72 м (сетка колонн 12x18 м) встречались случаи опирания стропильных ферм на подстропильные через катки, а концов плит покрытия на подстропильные фермы без катков

(рис. 23). В этих случаях наблюдаются изломы плит. В плитах, опертых на рядовые фермы, в опорах которых нет катков, изломов не происходит. Причина — расчет конструкций на постоянную температуру внутри помещения ($21 \pm 0,5^{\circ}\text{C}$), в то время как при длительности строительства от 3 до 5 лет температура многократно изменяется в весьма широких пределах. Конструкции опор (катковые, скользящие, неподвижные) во всех элементах температурных швов должны проектироваться одинаковыми.

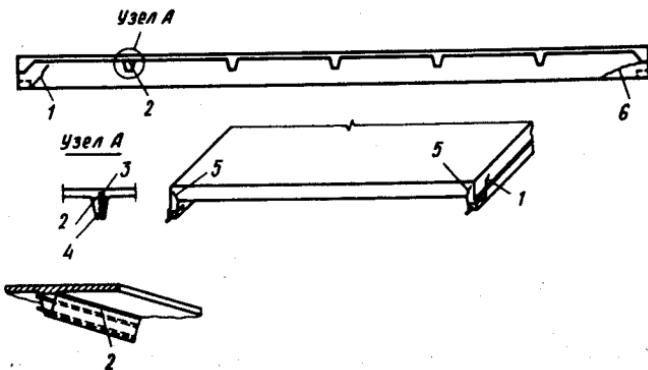
Рис. 26

В плитах промышленных зданий с преднапряженной арматурой в продольных ребрах отмечались трещины между полкой и поперечным первым от торца ребром. Причины этого выявлены при обследовании Тучковского завода ЖБИ (рис. 26): уклон грани торцевого ребра делается не более 45° , в связи с чем изделие не зажимается в форме при отпуске предварительного напряжения с формы на бетон; уклон граней соседнего поперечного ребра (4) обычно составляет 70° и на него при отпуске преднапряжения передается поперечное усилие, срезающее ребро (2), если его арматурный каркас (3) опустился ниже полки и в нее не заходит. Этого можно избежать, выпуская 2–3 поперечных стержня каркаса на толщину защитного слоя (что применяется на практике, но не в проектах) или устанавливая подкладки. Остальные трещины (1, 5, 6) происходят от ударов и перекосов при изготовлении и монтаже.

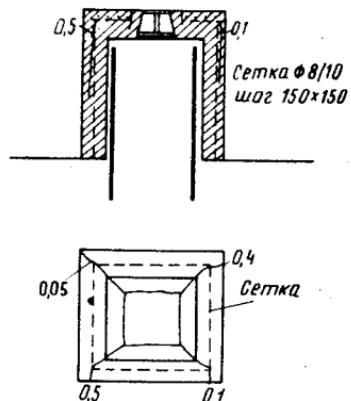
Рис. 34

Усиление на одном заводе опоры технологической мачты высотой 100 м (рис. 34), осуществленное с помощью "опрокинутого стакана", армированного плоскими сетками, привело к усадочным трещинам по углам стакана, которые ошибочно были оценены как разрушение опоры. Во всех случаях обследования эти фундаменты в пределах стаканов имеют трещины по углам, в которых нет сварки или другого вида соединения, поэтому такие проектные решения в дальнейшем рекомендовать нельзя.

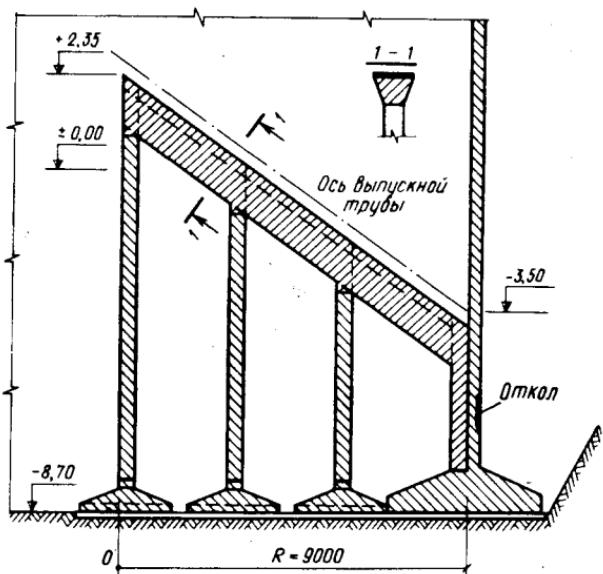
Рис. 37

Сварной из двух швеллеров № 40 лоток был уложен на железобетонную балку сечением 1000x1000, опертую на столбы с фундаментами, имеющими подошву на одной высоте с фундаментами силоса, а нижним концом — на столб, стоящий непосредственно на фундаментном кольце силоса (рис. 37).

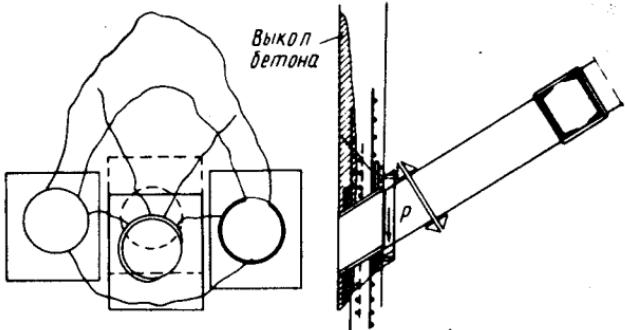
Рис. 38

После загружения этих силосов разрушился бетон около выпускных отверстий по схеме рис. 38. Схема соединения лотка с обрамлением выпускного отверстия на рис. 39 показывает, что после опускания лотка на раму обрамления давление песка на лоток, равное 650–700 тс (полное давление 1300–1600 тс), передается на новую опору, создавая благодаря эксцентричеству 150 мм до оси стены выламывающий момент порядка 100 тс·м. При этом происходит выкол острых углов бетона, поскольку растягивающие напряжения при их изгибе в 20–30 раз превосходят сопротивление бетона растяжению. Далее выкалывается защитный слой бетона с образованием радиальных трещин в отколотом слое (см. рис. 38). На внутренней стороне, под днищем, этот откол был скрыт, но он должен был произойти, поскольку здесь действует давление лотка, и лишь форма такого откола ввиду прижимающего давления грунта и трубы

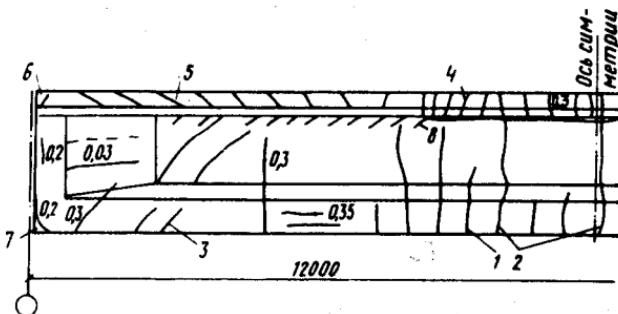
Причиной образования трещин, в том числе и нормальных, не могли быть непосредственно вертикальные перегрузки, так как во всех пролетах фактические крановые нагрузки значительно ниже предусмотренных проектом: работают либо два крана грузоподъемностью по 5 т, либо один грузоподъем-

Рис. 1. Характерные повреждения подкрановых балок
1–8 – типы трещин

В заключение можно отметить, что приведенные на рис. 1 повреждения создали предпосылки для коррозии арматуры реагентами газовоздушной среды цеха. В дальнейшем, принимая во внимание многократно повторное загружение балок крановой нагрузкой, число нормальных трещин будет увеличиваться. Нормальные трещины в верхнем и нижнем поясах будут смыкаться, пересекая все сечение балки (трещины типа 2). Увеличится ширина раскрытия трещин, а жесткость и несущая способность балок будут снижаться.

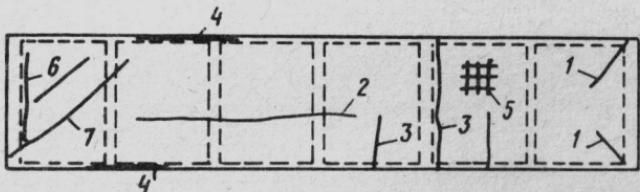
Трещины типа 1 и 2 образуются по линиям излома полок при отрицательном направлении ветра. Первые наблюдались в 48 конструкциях, ширина их раскрытия 0,2–0,6 мм, вторые – в 46 с раскрытием до 0,8 мм. Во всех панелях зафиксированы вертикальные трещины типа 3, ширина раскрытия которых достигала 0,8 мм. Рассмотрение максимальных ежемесячных скоростей ветра со временем строительства, по данным местной метеостанции, показало, что за этот период скорости ветра дважды превышали нормативные, принятые для третьего ветрового района 25 м/с: в 1969 г. – 34 м/с, в 1973 г. – 28 м/с, а порывы ветра превышали 40 м/с (максимальная возможность

Рис. 2. Характерные повреждения стеновых панелей

1 – трещины, причиной образования которых могут быть жесткость креплений, заполнение швов у опор неупругим материалом, неплоскость опищения и ветровые перегрузки; 2 – трещины, образовавшиеся вследствие ветровых перегрузок; 3 – нормальные трещины от ветровых перегрузок; 4 – трещины при коррозии арматуры; 5 – коррозия арматурных сеток из-за недостаточной толщины защитного слоя бетона; 6 – откол торцевого поперечного ребра; 7 – трещины от депланации панели
