## ГЛАВА 4. РОЛЬ ТЕХНИЧЕСКИХ ОБСЛЕДОВАНИЙ В ЭКСПЛУАТАЦИИ ЖИЛИЩНОГО ФОНДА СТРАНЫ

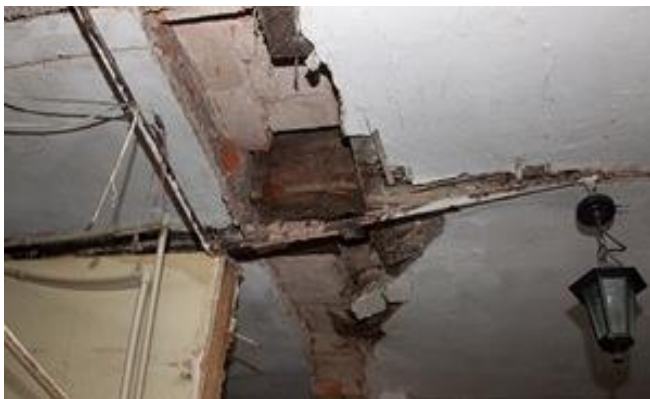
06.08.2009 г. в Екатеринбурге произошло обрушение стены двухэтажного дома на улице Розы Люксембург. При этом были повреждены три квартиры. Причиной обрушения стал вырытый рядом с домом котлован глубиной 6 метров для возведения второй очереди делового и торгового центра "Покровский Пассаж".

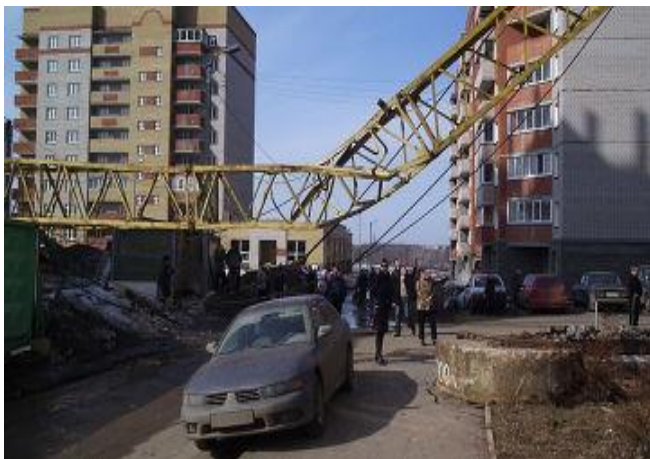
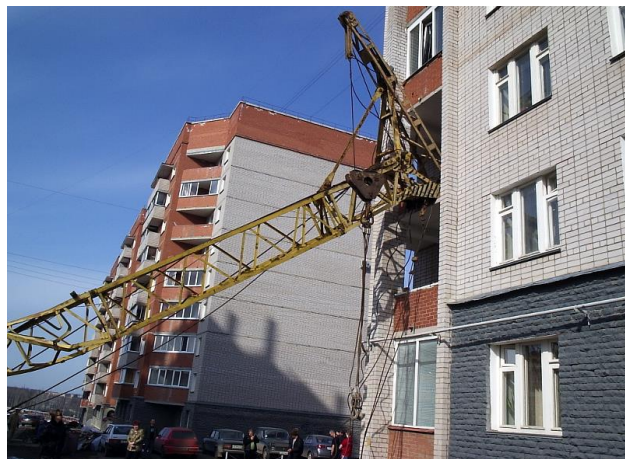
*07.04.2010 г. в Кирове на улице Ленина, 189 гусеничный кран упал на жилой дом, повредив остекление двух лоджий и кирпичную кладку одного балкона. Пострадал крановщик*

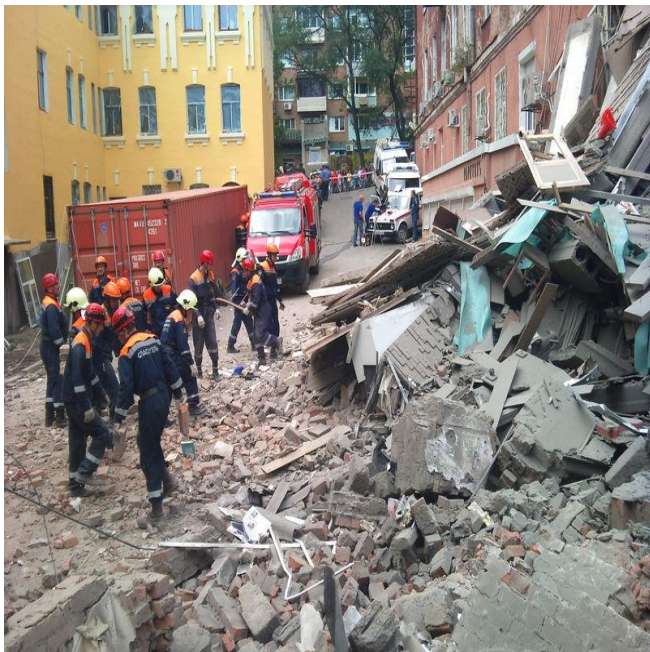
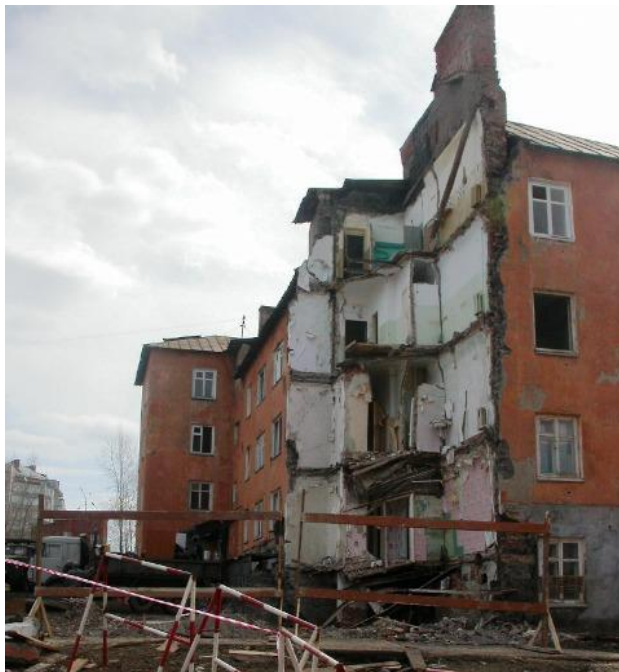
*23 августа 2011 г. во Владивостоке после ливня произошло частичное обрушение конструкций жилого дома по адресу улица Посьетская, 28. Перед обрушением длительное время развивались трещины из-за явлений просадочности оснований и работ, проведенных в подвале дома владельцем цокольных помещений.*

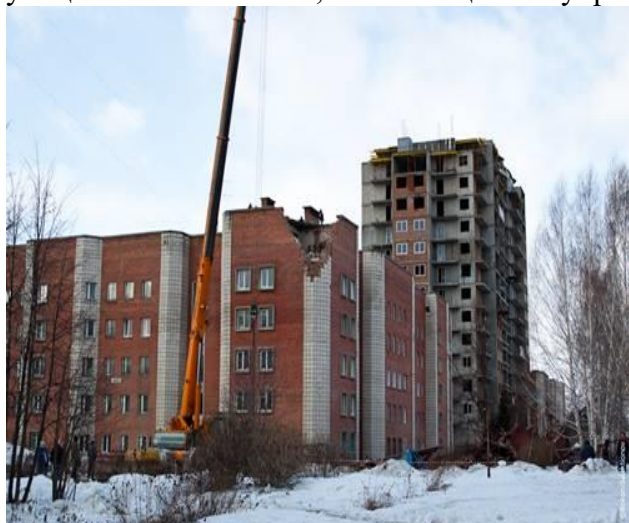
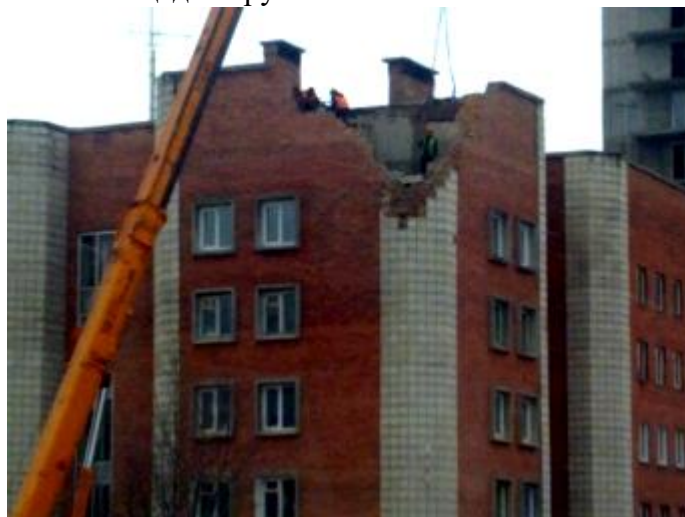
*27.03.2011 г. Башенный кран обрушился на жилой дом в ночь на воскресенье в поселке Краснообск под Новосибирском, пострадавших нет. В квартире на 5-м этаже в стене образовалась трещина. При падении крана был поврежден угол крыши жилого дома №244, расположенного напротив строительной площадки.*

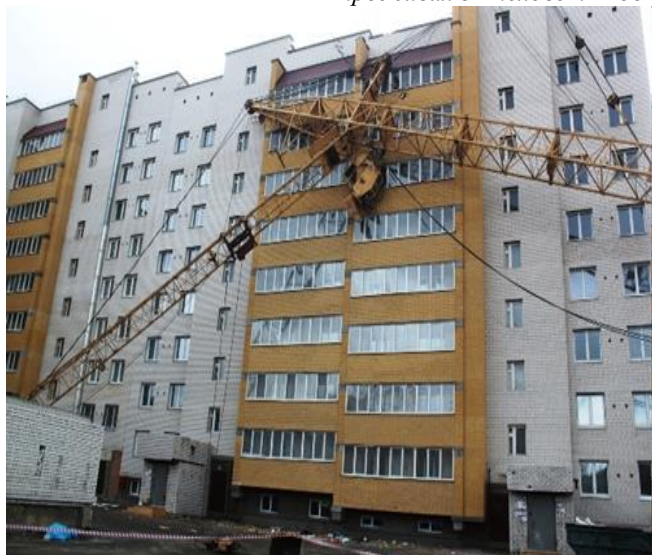
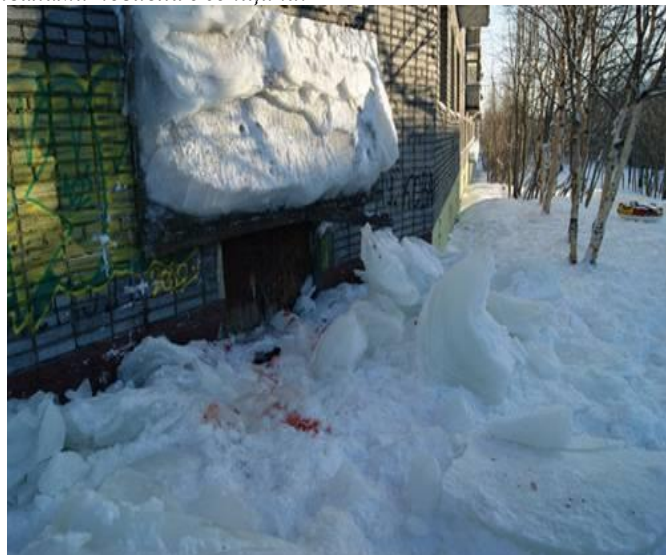
07 апреля 2012 года. Забайкальский край. Чита. На улице Новобульварная, 38 упал башенный кран. Погибла 49-летняя крановщица. При падении она выпрыгнула с высоты 6-го этажа и разбилась. Авария произошла из-за пренебрежения нормами техники безопасности, ограничивающими работу башенных кранов при сильных порывах ветра. Незначительно повреждены конструкции соседнего 8-этажного жилого дома

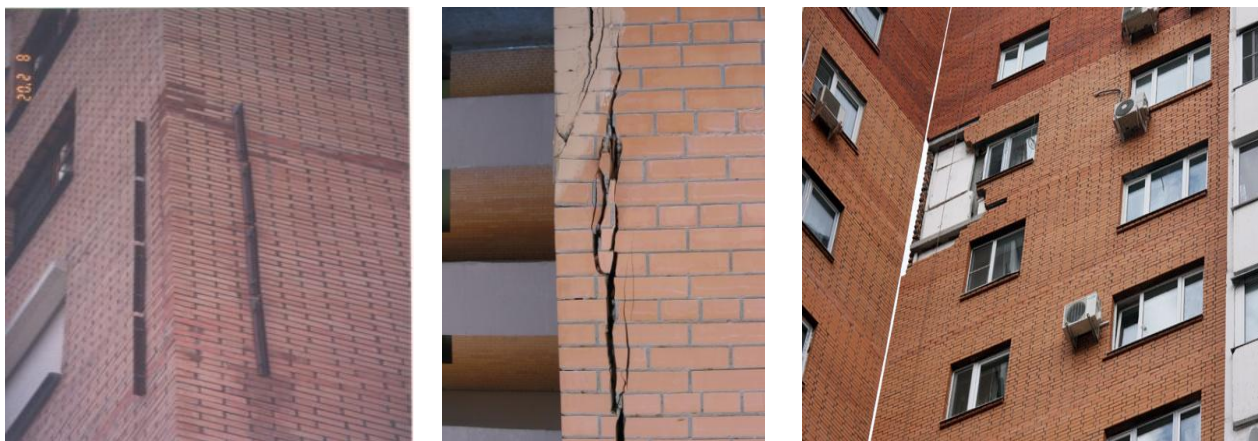
*Разрушение облицовки в углах и здания и местах примыкания блоков – в тех местах, где, согласно теплотехническим обследованиям, происходит основной теплообмен*

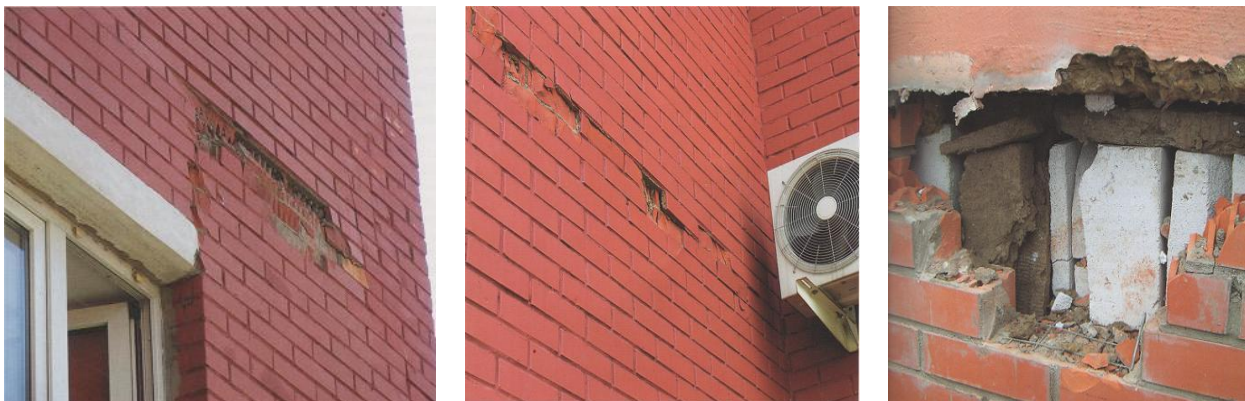
*На снимках видно, что кирпичная кладка разрушается в уровне междуэтажных перекрытий, по которым и происходит основной массовый выброс тепла. Замаскированные под кирпичные здания, каркасно-монолитные здания все же работают как каркасно-щитовые.*

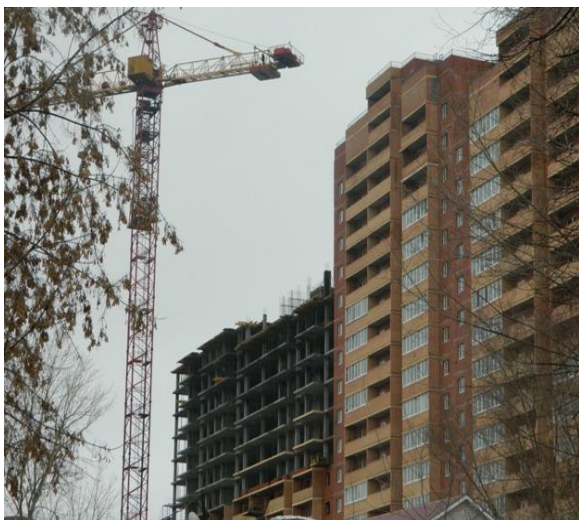
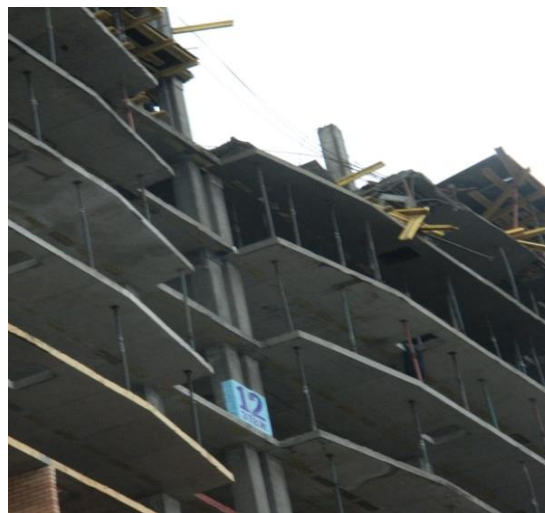
*7 декабря 2011 г. в г. Ульяновске в жилом комплексе "Симбирские высоты" (ул. Кирова, 6) обрушились конструкции верхних этажей. В строящемся 18-этажном здании заметно повреждение перекрытий на уровне 13-14 этажа.*

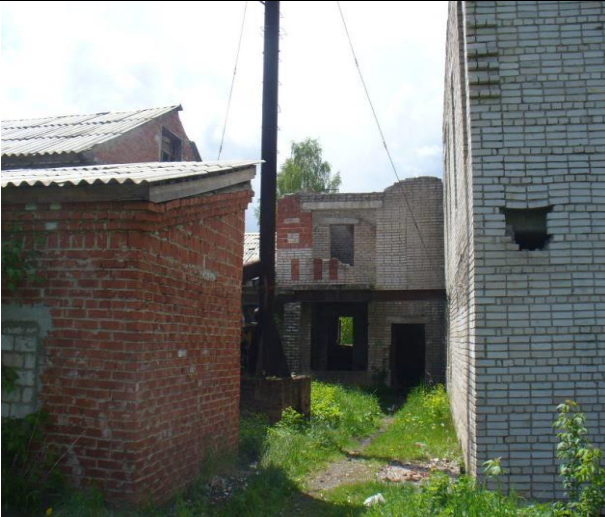
| | <p><b>Фасад в осях «6-4»/ «В-Д»</b></p> <p><b><u>Наружные стены:</u></b></p> <p>Кирпичные из силикатного кирпича толщиной 640 мм. При визуальном осмотре наружных стен были обнаружены трещины в кирпичной кладке по оси «1», следует зачеканить трещины цементно-песчаным раствором составом 1:3. Также обнаружены следы замачивания стены по оси А, вследствие неисправности кровли, следует заменить кровлю. Марка кирпича по прочности составляет М75-200. Наружные стены находятся в работоспособном состоянии.</p> |

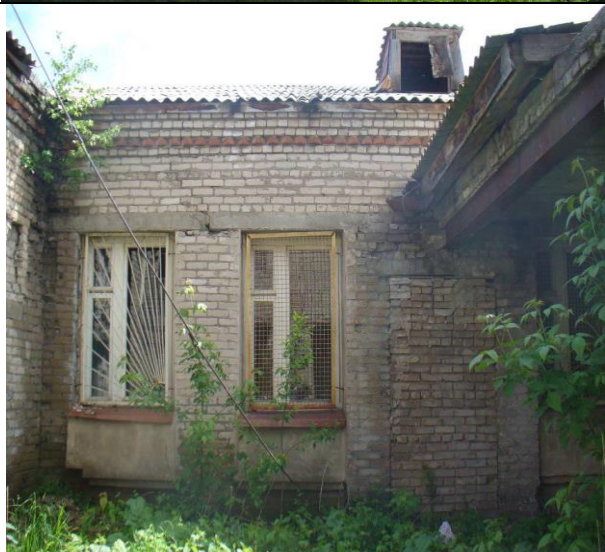
| | <p><b>Фасад в осях В-Д</b></p> <p><b><u>Внутренние стены и перегородки:</u></b></p> <p>Внутренние стены кирпичные толщиной 510 мм и 380мм, перегородки кирпичные толщиной 120 мм. При визуальном осмотре дефектов и повреждений наружных стен не обнаружено. Внутренние стены находятся в исправном состоянии.</p> <p><b><u>Плиты покрытия:</u></b></p> <p>Плиты в здании школы покрытия сборные железобетонные по серии 1.141-1 вып.1. В котельной покрытия деревянное на металлических балках швеллер 14.</p> |

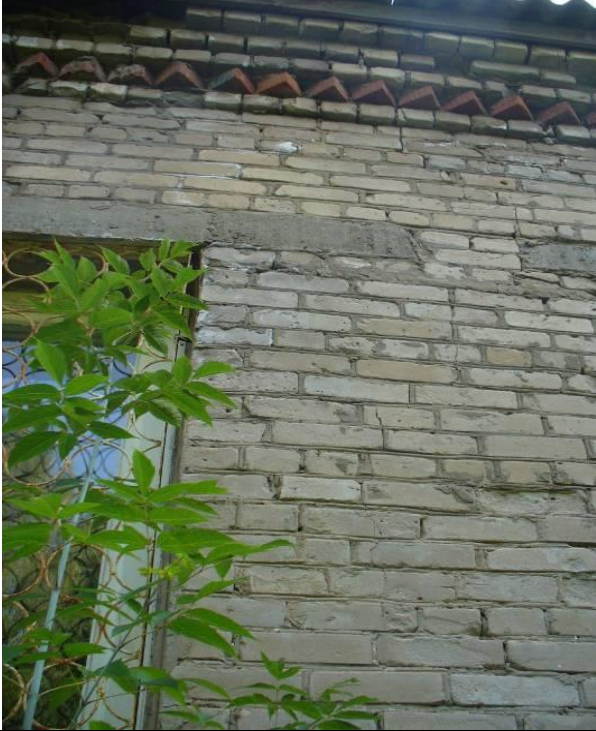
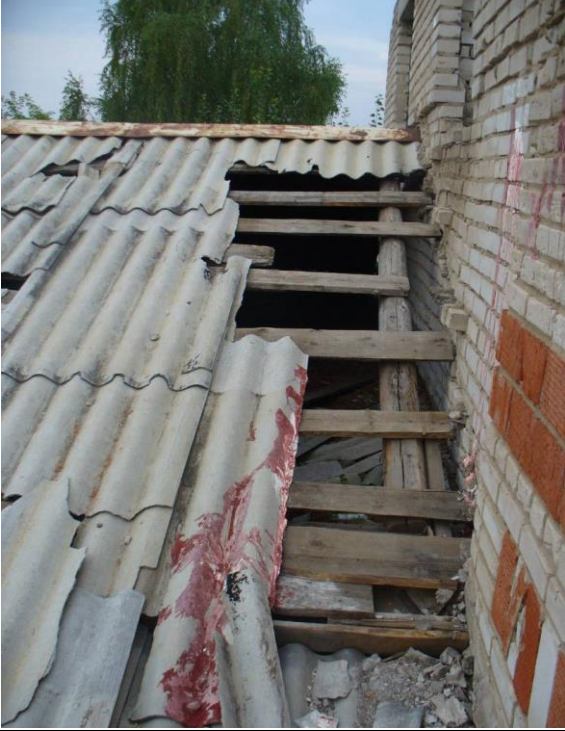
| фото1 | фото2 |
|---|---|
| <p><i>Описание повреждения</i><br/>Трещины в кирпичной кладке на фасаде школы по оси «1»/«Б»-«В»</p> <p><i>Способ устранения</i><br/>Затереть цементным раствором</p> | <p><i>Описание повреждения</i><br/>Разрушение кровли в месте примыкания Школы к пристрою.</p> <p><i>Способ устранения</i><br/>Заменить кровлю</p> |

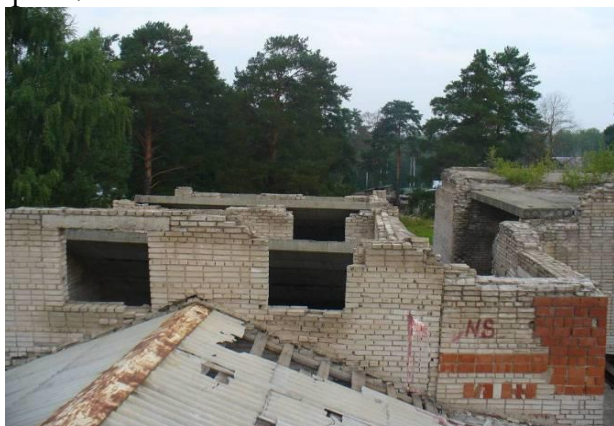
фото7

*Описание повреждения*  
Разрушение кровли школы в месте  
примыкания существующего здания и  
пристроя.

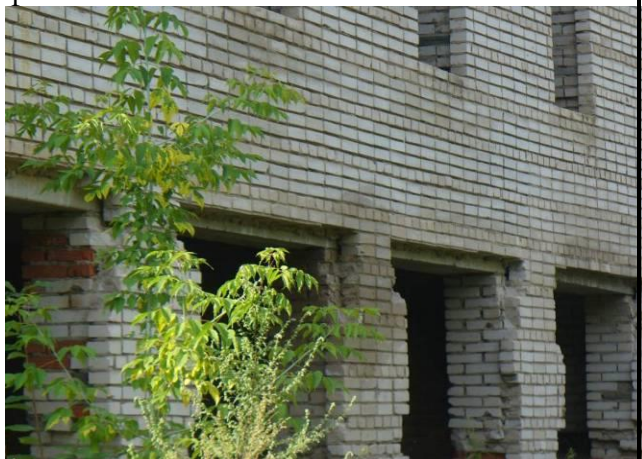
фото8

*Описание повреждения*  
Фрагмент фасада пристроя по оси «Ж».  
Отсутствие четвертных перемычек.

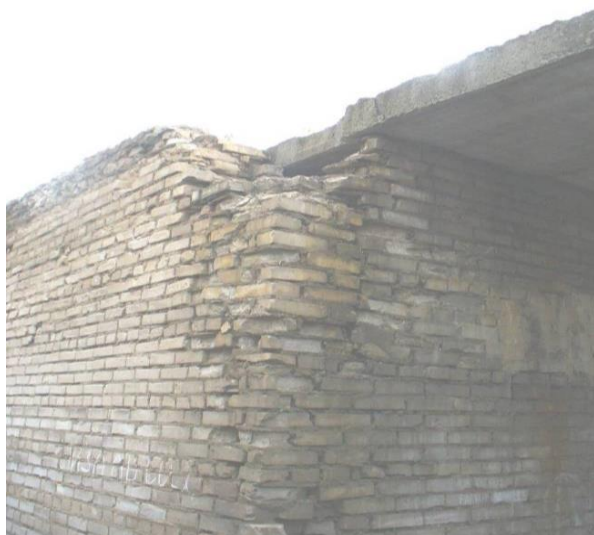
*Описание повреждения*  
Разрушение кирпичной кладки в месте  
опирания плиты покрытия по оси «Е/2»  
*Способ устранения*  
Разборка кладки стен 2-го этажа

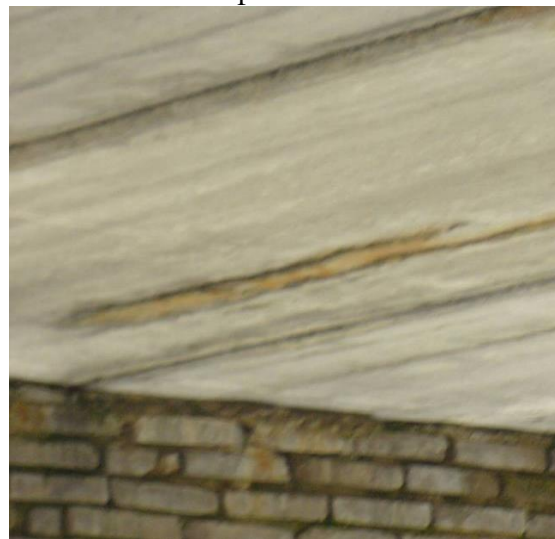
*Описание повреждения*  
Трещина в плите покрытия по оси «Ж»  
*Способ устранения*  
Ремонт защитного слоя бетона с  
предварительным оголением арматуры  
и обработкой ее восстановителем  
ржавчины

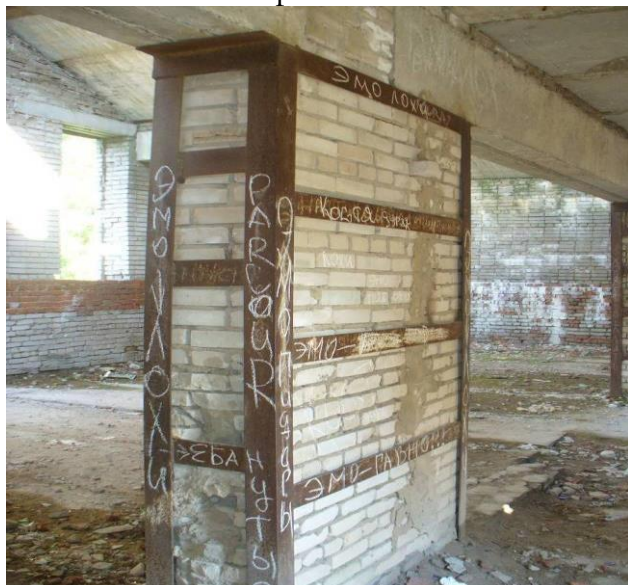
*Описание дефекта*  
Усиление простенка 1-го этажа  
по оси «Д/2».  
Следы замачивания по оси «Ж»  
*Способ устранения*  
Оставить без изменений усиление, стену  
просушить

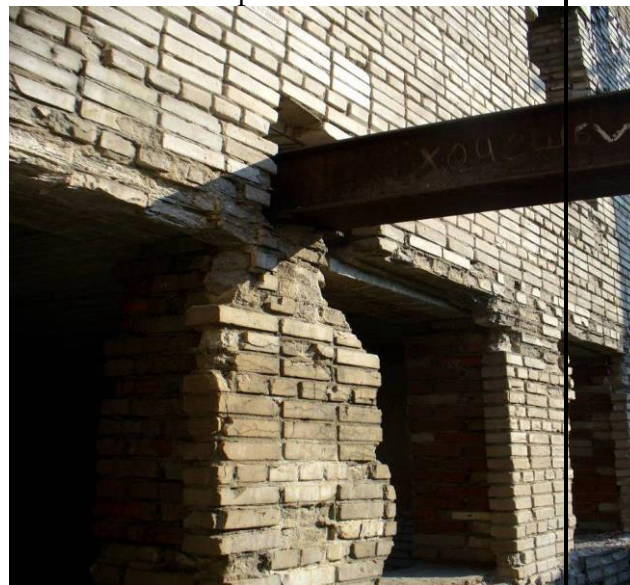
*Описание повреждения*  
Разрушение простенка 1-го этажа по  
оси «Д/2-3», отсутствие перемычек  
*Способ устранения*  
Выполнить усиления простенка,  
восстановить перемычки

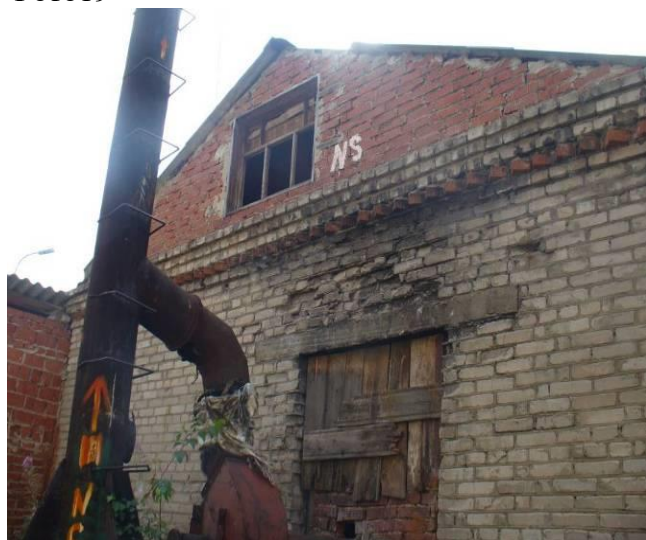
*Описание повреждения*  
Разрушение кирпичной кладки  
котельного зала по оси «Г»  
*Способ устранения*  
Частичная перекладка наружной  
версты

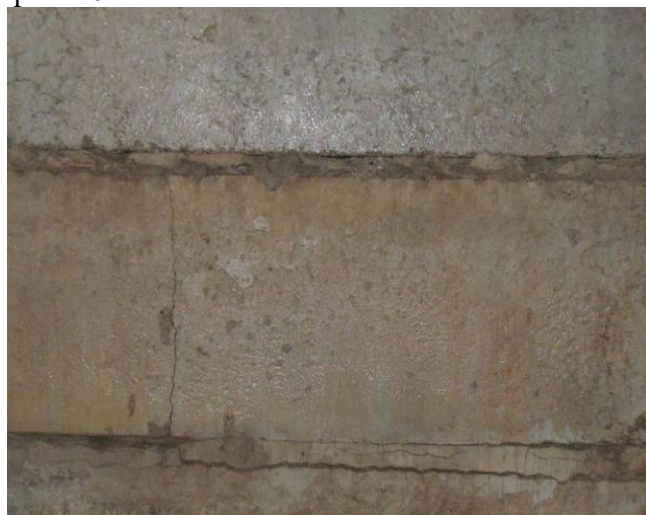
*Описание повреждения*  
Трещины в фундаментных блоках  
подвала по оси «Ж/1-1'»  
*Способ устранения*  
Выполнить усиление стен подвала,  
способ усиления определить в проекте  
реконструкции

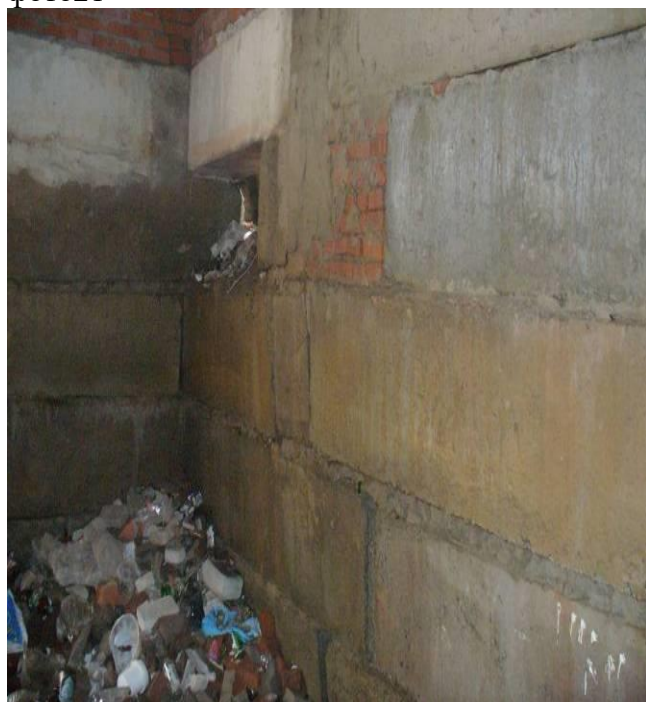
*Описание повреждения*  
Вид на фундаментные блоки по оси  
«Е/4-2'»  
*Способ устранения*  
Выполнить усиление стен подвала,  
способ усиления определить в проекте  
реконструкции

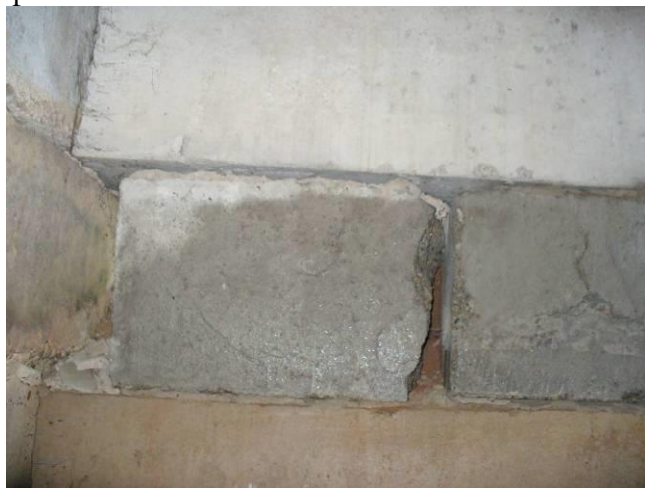
*Описание повреждения*  
Смещение фундаментных блоков с проектного положение по оси «Д»/«5»-«6»

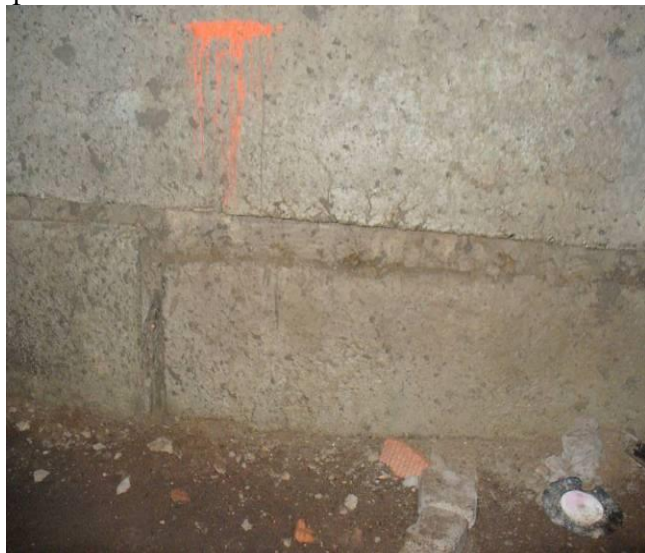
*Описание повреждения*  
Смещение фундаментных блоков с проектного положение по оси «1/Д-Ж»

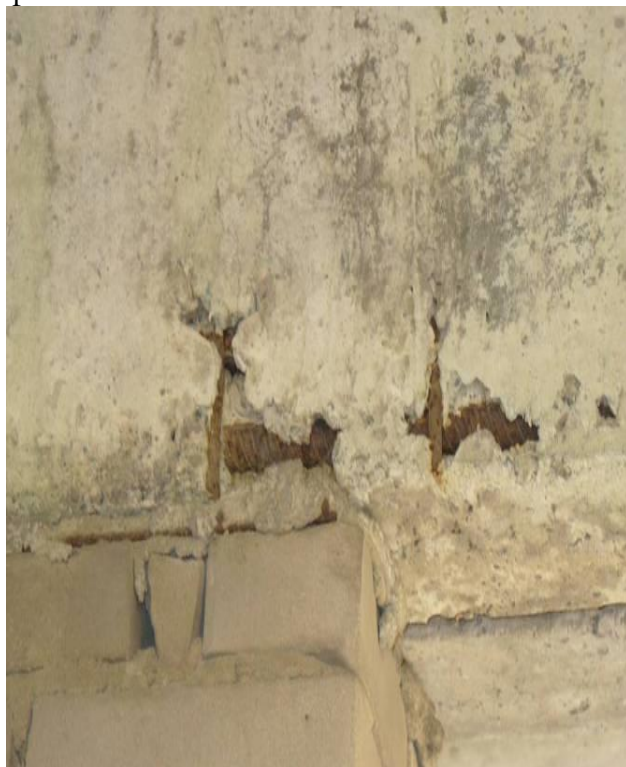
*Описание повреждения*  
Дефект изготовления прогона ПТ-60  
по оси «З»/«Д»-«Е», оголение  
арматуры

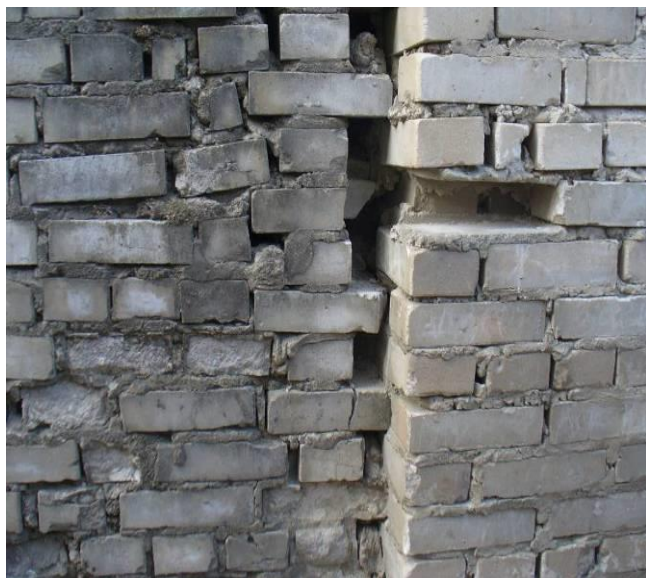
*Описание повреждения*  
Трещина в стене лестничной клетки  
1 этажа по оси «2»/ «Ж»

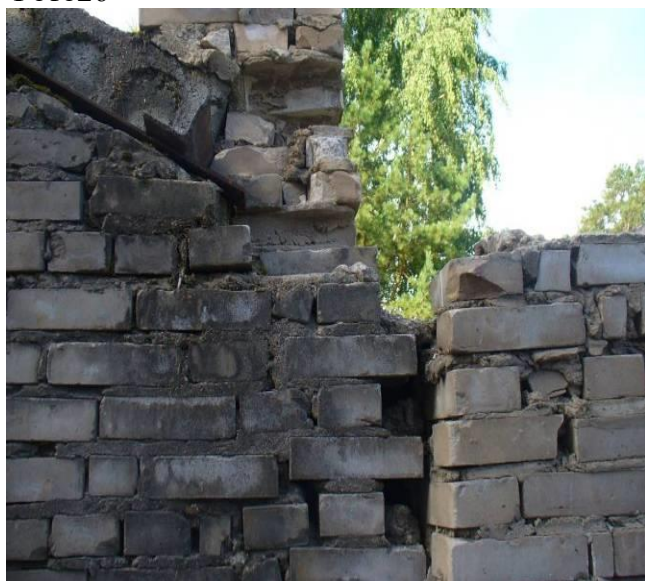
*Описание повреждения*  
Там же  
*Способ устранения*  
Разборка кладки стен 2-го этажа

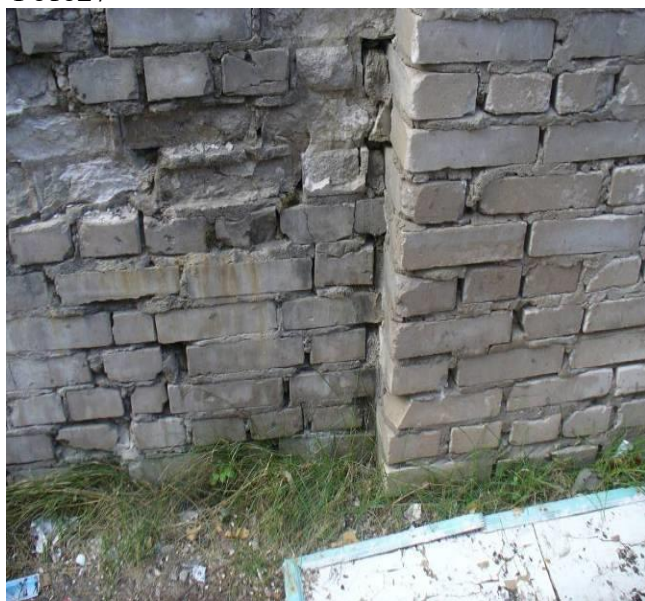
*Описание повреждения*  
Там же /  
*Способ устранения*  
Разборка кладки стен 2-го этажа

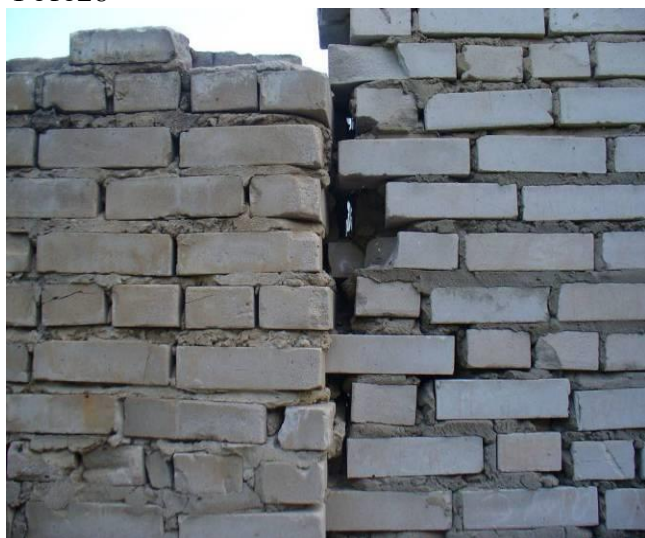
*Описание повреждения*  
Трещина в стене лестничной клетки  
по оси «З»/«Ж»  
*Способ устранения*  
Разборка кладки стен лестничной  
клетки

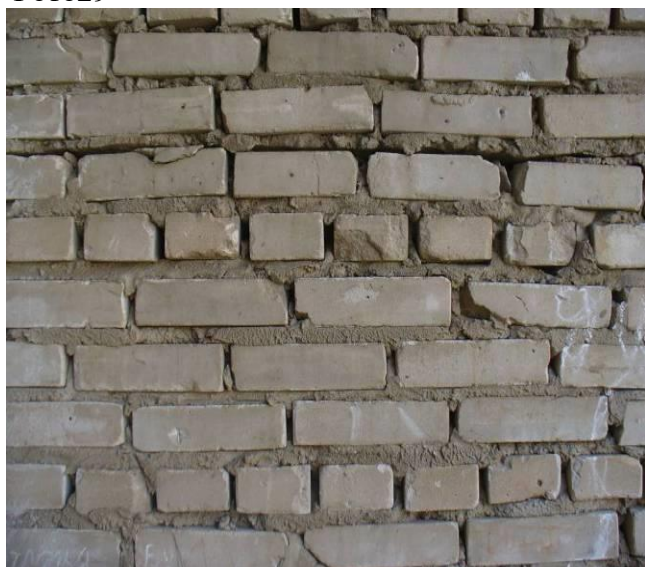
*Описание повреждения*  
Горизонтальная трещина в стене 2- го  
этажа в осях «Д»/«З»-«4»  
*Способ устранения*  
Разборка кладки стен 2-го этажа

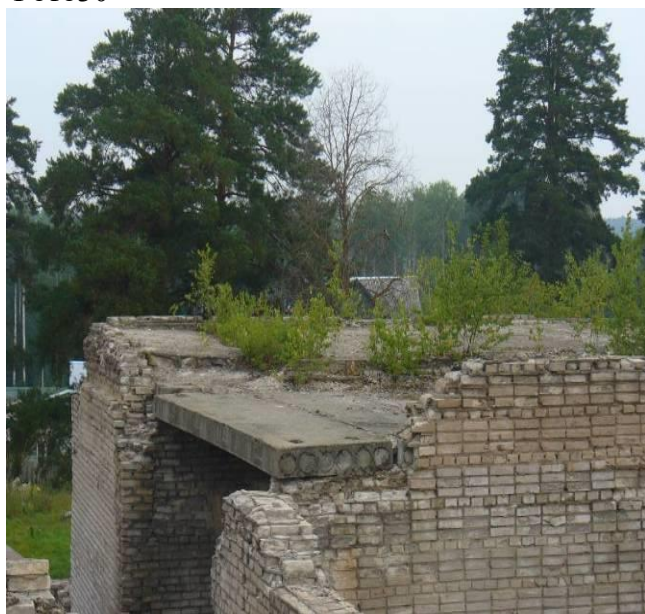
*Описание повреждения*  
Разрушение парапета здания пристроя  
в осях «З»-«5»/«Д»-«Ж»  
*Способ устранения*  
Разобрать парапет и стен 2 этажа

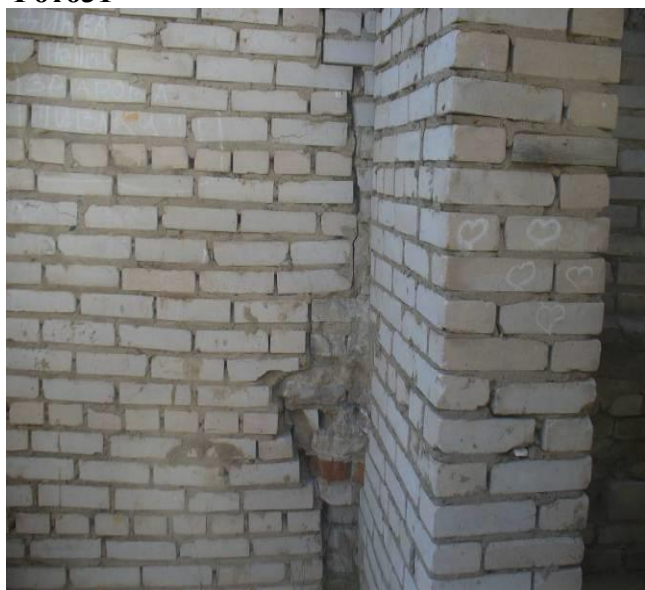
*Описание повреждения*  
Трещины в стене по 2 этажа по оси  
«1»/«Г»  
*Способ устранения*  
Разборка кладки стен 2-го этажа

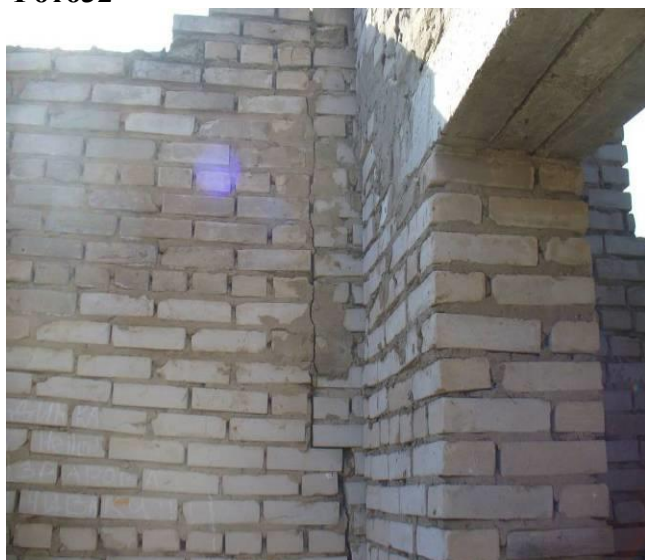
*Описание повреждения*  
Там же  
*Способ устранения*  
Разборка кладки стен 2-го этажа

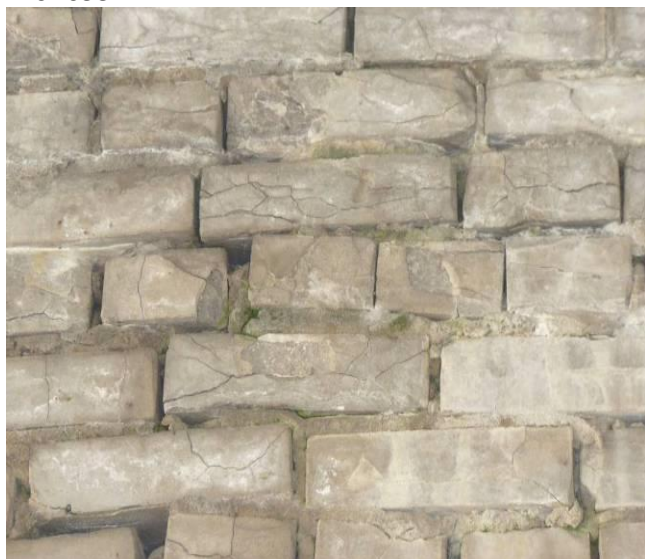
*Описание повреждения*  
Трещины в кирпичной кладке стены  
2-го этажа по оси «Е»- расслоение  
силикатного кирпича вследствие  
эрозии  
*Способ устранения*  
Разборка кладки стен 2-го этажа

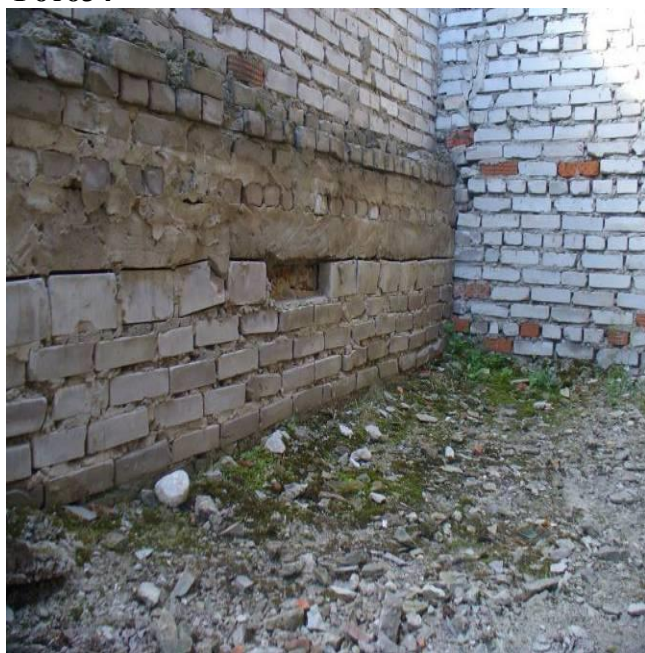
*Описание повреждения*  
Трещина по оси «В»/«1»-«3»  
*Способ устранения*  
Разборка кладки стен 2-го этажа

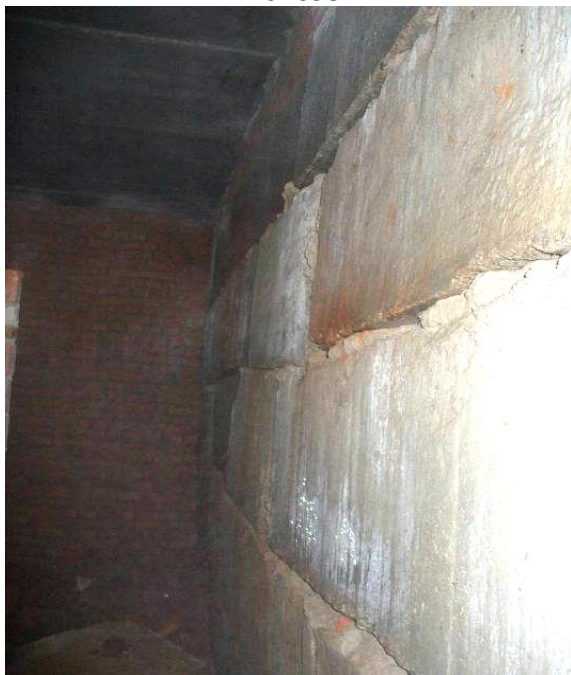
*Описание повреждения*  
Смещение фундаментных блоков с проектного положения по оси «Ж»  
*Способ устранения*  
Выполнить усиление стен подвала, способ усиления определить в проекте реконструкции

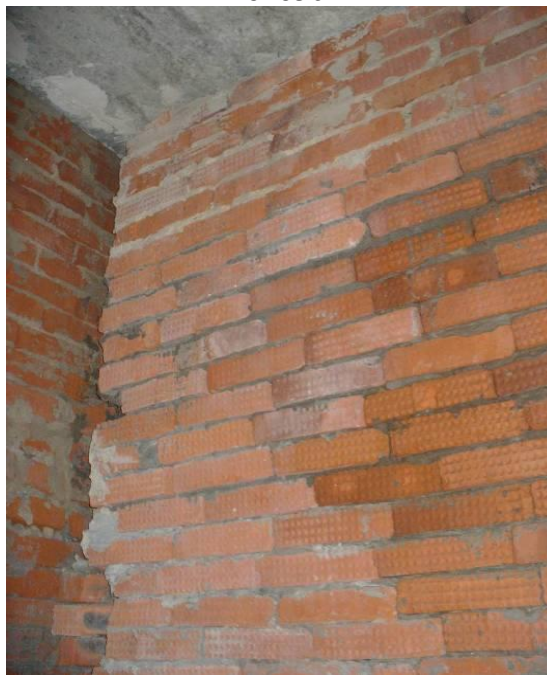
*Описание повреждения*  
Смещение кирпичной перегородки от капитальной сены в осях «Е-Д/1-2»  
*Способ устранения*  
Разборка кладки перегородок

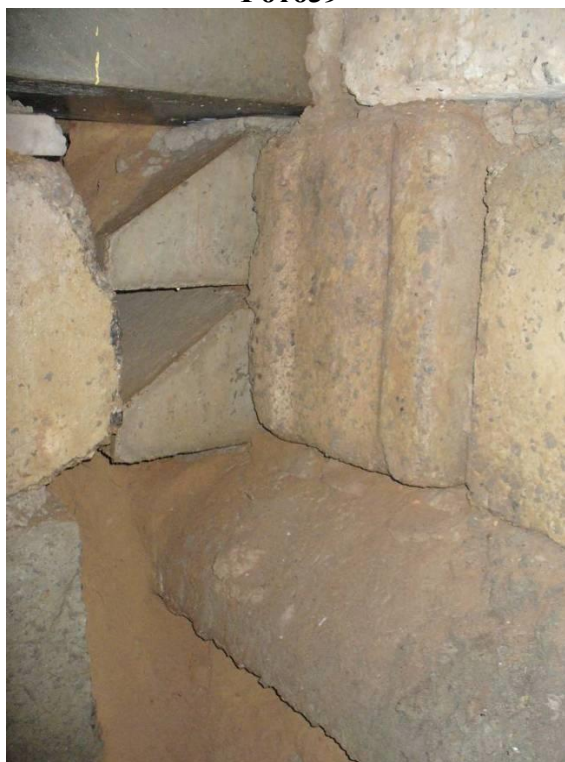
*Описание повреждения*  
Осыпание грунта через щели по оси «1»/ «Г»  
*Способ устранения*  
Заложить кирпичом или заделать бетоном

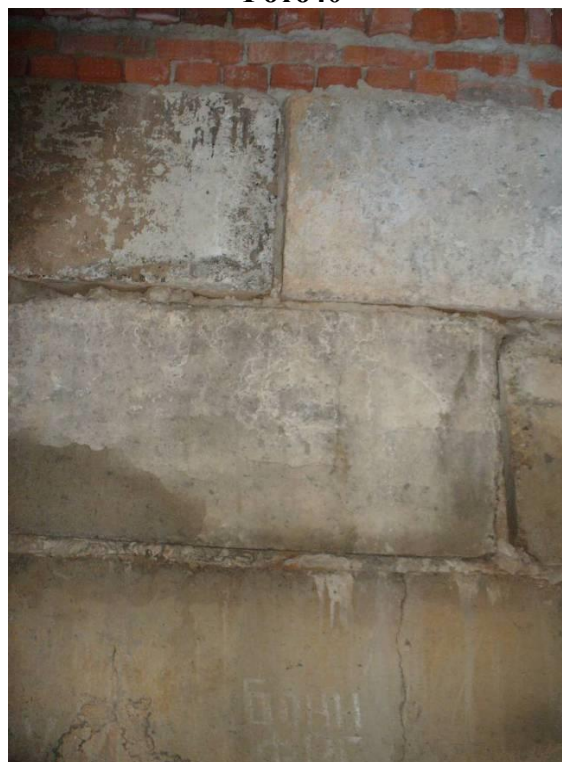
*Описание повреждения*  
Трещины в фундаментных блоках  
*Способ устранения*  
Выполнить усиление стен подвала, способ  
усиления определить в проекте  
реконструкции

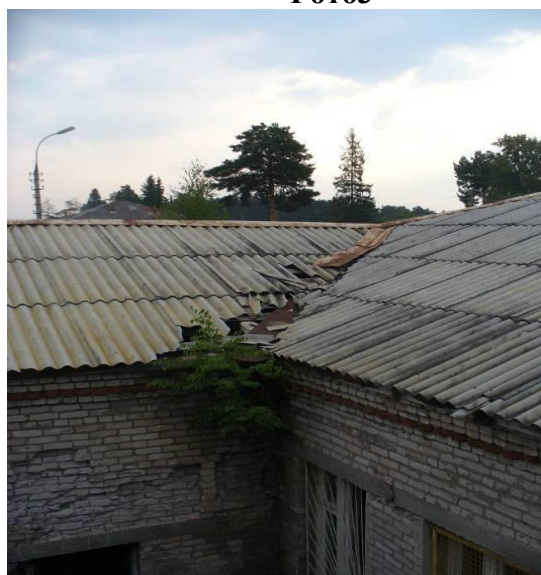
*Описание повреждения*  
Разрушение кровли по оси «3/В»  
*Способ устранения*  
Заменить кровлю

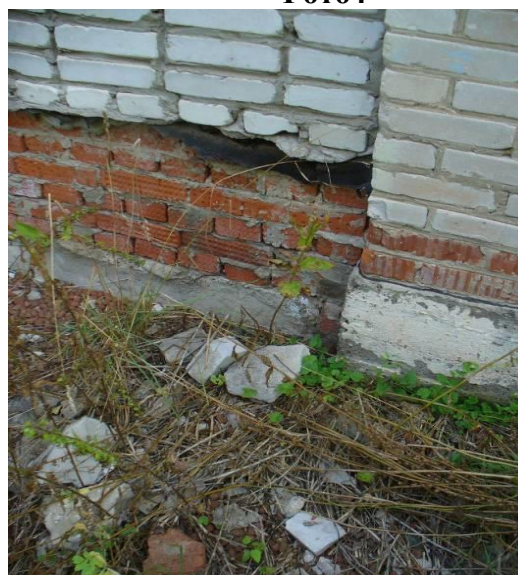
*Описание повреждения*  
Трещина в кирпичной кладке по оси «4/Е»  
*Способ устранения*  
Затереть после выполнения мероприятий по  
усилению фундаментов

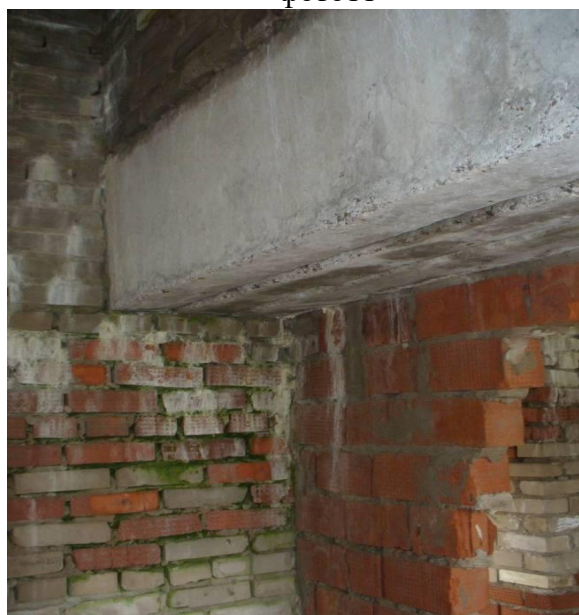
*Описание повреждения*  
Следы замачивания прогона и стены,  
отсутствие опорной плиты по оси «Ж»  
*Способ устранения*  
Разборка кладки стен 2-го этажа

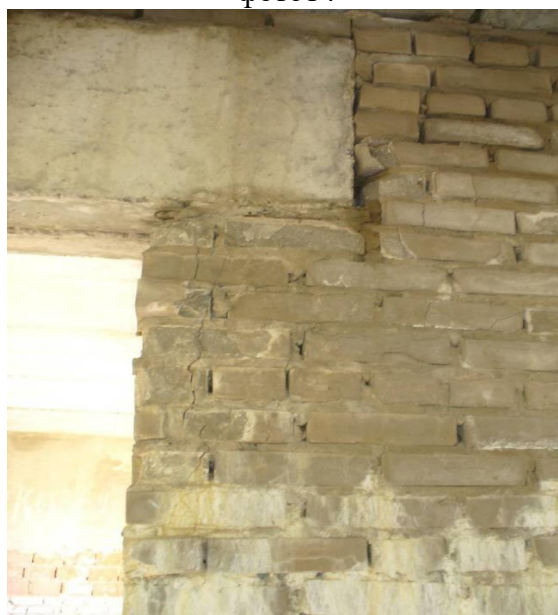
*Описание повреждения*  
Трещина в кирпичной кладке 1-го этажа в  
месте опирания перемычки по оси «Д»  
*Способ устранения*  
Простенок усилить, метод усиления  
определить в проекте реконструкции

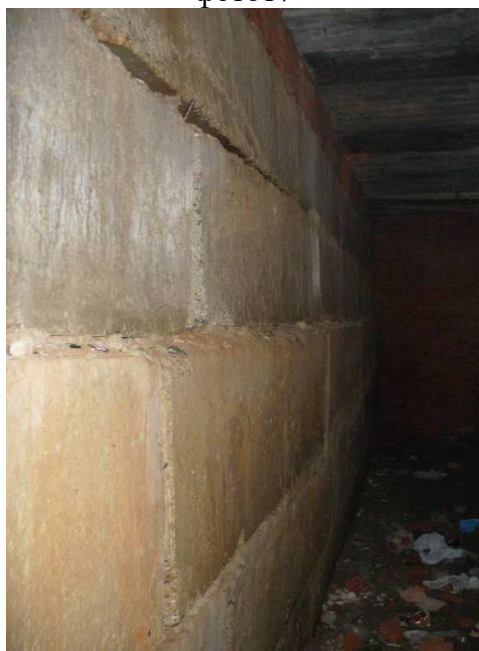
*Описание повреждения*  
Смещение блоков с проектного положения по  
оси «1» вследствие выдавливания  
*Способ устранения*  
Выполнить усиление стен подвала, способ  
усиления определить в проекте  
реконструкции

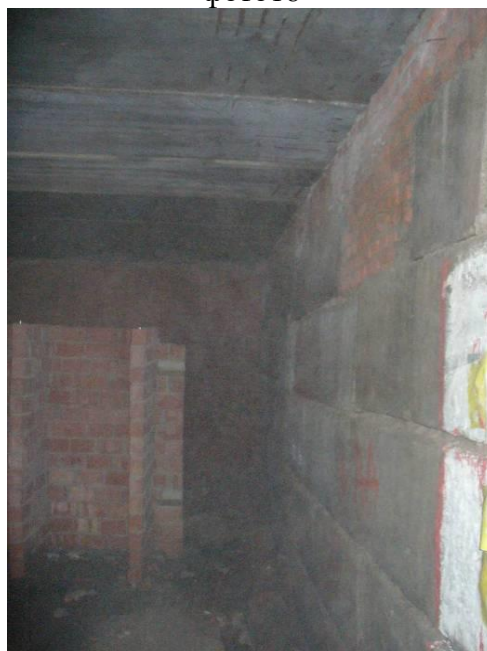
*Описание повреждения*  
Смещение блоков с проектного положения  
по оси «Ж» вследствие выдавливания  
*Способ устранения*  
Выполнить усиление стен подвала, способ  
усиления определить в проекте  
реконструкции

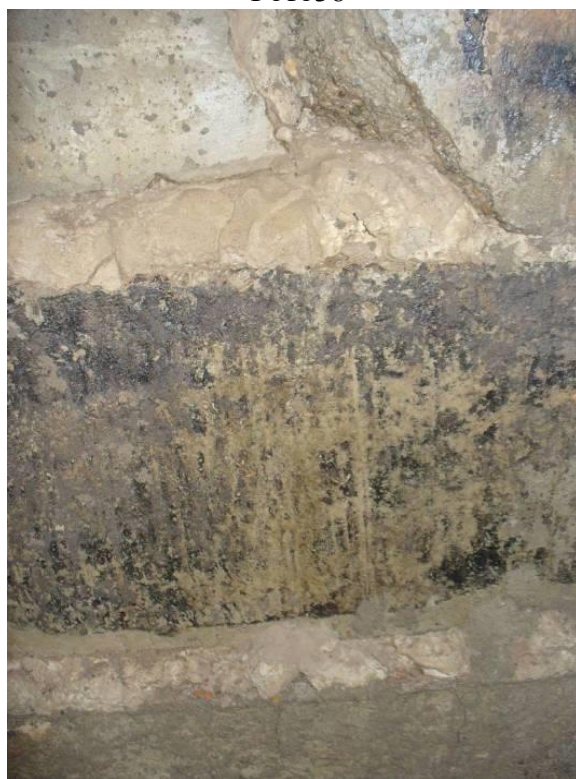
*Описание повреждения*  
Трещины в фундаментных блоках  
*Способ устранения*  
Выполнить усиление стен подвала, способ  
усиления определить в проекте  
реконструкции
