**АНАЛИЗ АВАРИЙ
И ПОВРЕЖДЕНИЙ
ЖЕЛЕЗОБЕТОННЫХ
КОНСТРУКЦИЙ**

Сборник научных трудов

НЕКОТОРЫЕ ТРЕБОВАНИЯ К ПРОЕКТИРОВАНИЮ ЭЛЕМЕНТОВ ЖЕЛЕЗОБЕТОННЫХ КОНСТРУКЦИЙ НА ОСНОВЕ ИЗУЧЕНИЯ ДЕФЕКТОВ ЭКСПЛУАТИРУЕМЫХ СООРУЖЕНИЙ

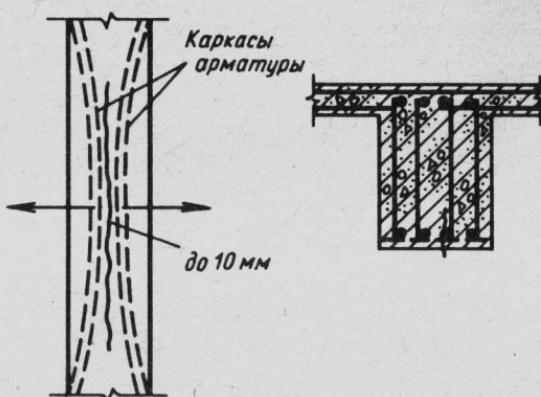
Рис. 16

На Хайтинском фарфоровом заводе (Иркутская обл.) было обнаружено опускание конструктивной сетки (4) остроугольной полки ригеля (серии ИИС-20). Плиты опираются на полки продольными ребрами через закладные детали (6) из уголка 90x10 длиной 300 мм вдоль полки с анкерами $2 \varnothing 12$ АIII, надвигаемые попарно с боков ригеля при монтаже арматурного каркаса. Фактически эти детали были сварены попарно заранее, поэтому при распиравании опалубки во время бетонирования оказались как бы смещеными от края полки внутрь балки на 4–6 см. При поверочных расчетах прочности этой опоры ГПИ-3 (автор проекта) принял за ширину изгибающего сечения консольной полки ширину плиты, при этом процент армирования получился меньше 0,2. Поскольку конструктивная сетка

опустилась, полка была отнесена к бетонным элементам, т.е. таким, которые допускаются к эксплуатации под нагрузкой только на упругом основании, и строительство было приостановлено. В данном случае шириной изгибающего сечения продольной полки следует считать ширину закладной детали в ней; при этом процент армирования и несущая способность полностью соответствовали нормам и проекту.

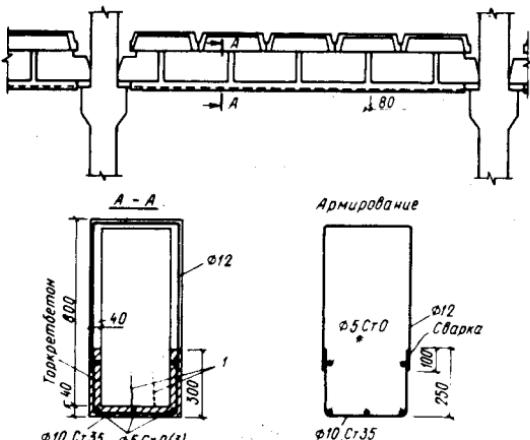
Рис. 17

Аналогичные ошибки обнаружены в 4-этажном здании, 9-метровый пролет которого был перекрыт балками с преднапряжен-

ной продольной арматурой и плоскими сварными каркасами поперечной арматуры, соединенными в поперечном направлении лишь тремя шпильками (Ульяновск). Применение новоульяновского цемента с большим содержанием добавок (опоки) приводит к значительной усадке бетона, в конструкциях образуются усадочные трещины с раскрытием до 0,2–0,3 мм (в ненагруженных колоннах из бетона марки М300 в том же Ульяновске) и даже до 1 мм (колонны из бетона марки М400 в Заволжье). По нижней грани ригелей возникли продольные извилистые трещины, которые в некоторых ригелях под действием преднапряжения арматуры при отсутствии расчетной нагрузки раскрылись до 3–4 мм, а в одном ригеле до 7 мм (1 на рис. 17). Подгрузка ригеля грузом около 1 тс/м уменьшила раскрытие трещины до 4 мм. Ригели были усилены установкой П-образной сетки снизу с ее торкретированием (рис. 17). Данный случай аналогичен рассмотренным дефектам балок в Рыбинске и Мелекесе.

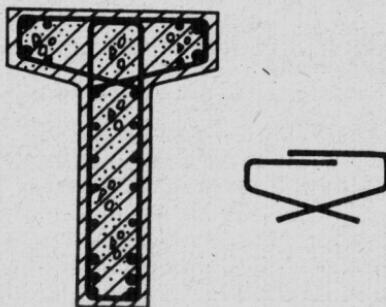
Рис. 20

хушек колонн при проходах мостовых кранов и тарировкой сил, вызывающих такие отклонения. Все колонны имеют в заделке трещины до 0,1—0,3 мм, несмотря на то, что качество заделки хорошее. Эти вертикальные трещины при движении крана вверху закрываются, а внизу раскрываются (Калинин, вагонный завод, наблюдение с балок соседнего пролета, расположенных над колоннами).

ложенных на 2 м ниже обследуемых; при обычном наблюдении с крана этот дефект не замечен), причем изменение раскрытия достигает 0,1–0,2, а в одном случае 0,3 мм.

а) расчет железобетонных подкрановых балок на трещиностойкость под действием боковых распоров, возникающих при продольных перемещениях мостовых кранов и мало зависящих от грузоподъемности крана, рекомендуется производить по схемам рис. 20. Значение расчетной боковой силы следует определять: 1) как сумму силы торможения тележки, равной 0,1 массы крановой тележки и номинальной грузоподъемности крана, и сил перекоса, принимаемых равными 0,1 нормативного давления колес крана, передающихся на одну пару колес (или по диагонали, или на одной стороне крана); 2) по нагрузкам норм с умножением на местный коэффициент нагрузки (аналогичный коэффициенту α для расчета верхних поясов и тормозных ферм стальных конструкций), равный 2,5 для кранов грузоподъемностью 5 и 10 т, 2 – для кранов 15 и 20 т и 1,5 – для кранов 30 т и выше. На остальные виды нагрузок крановых балок и конструкций зданий эти коэффициенты не распространяются;

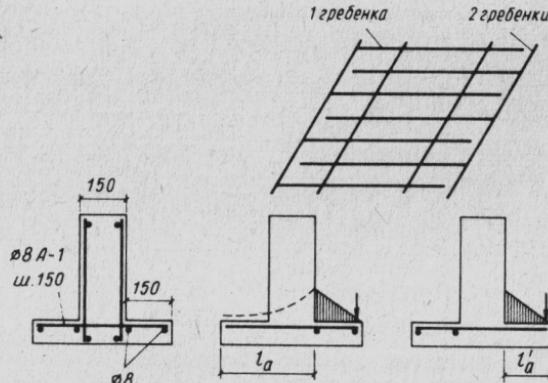
Рис. 24

В покрытиях серии ПП-01-01 для опирания плит потолка применяются балки таврового сечения с консольной полкой снизу, подвешиваемые к фермам серии ПП-01-01, и т.п. (с параллельными поясами). По проекту стенки балок армированы двумя вертикальными каркасами, полка — горизонтальным каркасом. Ввиду трудности монтажа сварного каркаса каркас полки был заменен двумя гребенками (рис. 24). При испытании балки в Киржаче полка отломилась при нагрузке, несколько превышающей расчетную. Улучшение анкеровки было достигнуто заменой в «гребенках» прямых стержней каркаса стержнями с крюками на свободном конце, что несмотря на отсутствие приваренного стержня, обеспечивает их анкеровку; при отсутствии крюков анкеровка свободного от сварки прямого участка (ℓ_a) на длине 40 диаметров рабочей арматуры, находящейся в бетоне растянутой зоны балки (растяжение

поперек арматуры полки), иногда недостаточна (для круглой арматуры недопустима), а анкеровка арматуры под нагрузкой, приложенной над концом этой арматуры, не обеспечивается вообще, поскольку длина анкеровки при этом не превышает 20 диаметров. Аналогичные балки в Ашхабаде и Тюмени такого дефекта не имели.

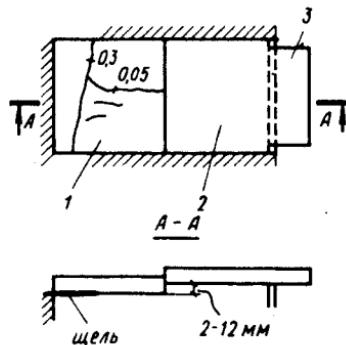
Рис. 29

Многочисленны случаи прогибов рядом расположенных плит. Если такие прогибы малозаметны в плитах покрытий промзданий, поскольку здесь швы в потолочной поверхности обычно не разделяются, то в перекрытиях главным образом жилых и гражданских зданий они портят внешний вид и вызывают опасения. На рис. 27–29 показаны отдельные примеры прогибов плит.

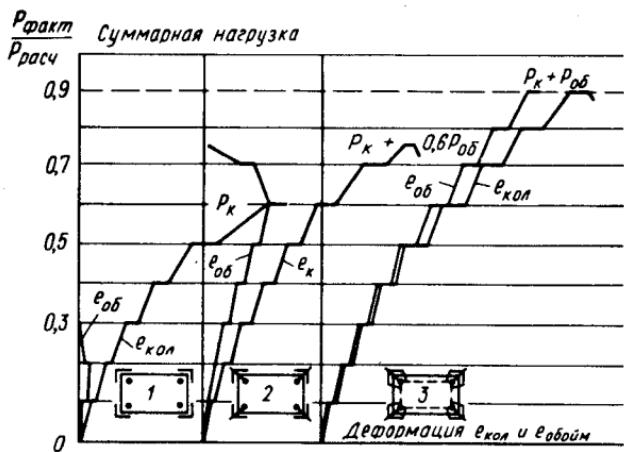
Рис. 30

При испытании замерялись деформации на сжатых (2-й случай внецентренного сжатия) гранях колонн и на уголках обоймы около этих граней; результаты этих замеров схематически показаны на рис. 30. При установке обоймы без приварки к арматуре (1), а лишь с подчеканкой ее жестким цементным раствором деформации сжатия в металле уголков обоймы возрастают медленнее, чем в самой колонне; после достижения примерно 1/3 несущей способности начинают уменьшаться, и обойма из работы выключается. При приварке обоймы к уголковым стержням арматуры косынками 10x100x150, пропущенными сквозь прорезь в обушке уголка ("флажками") с шагом 500 мм (2), деформации сначала одинаковы, затем при теоретической разрушающей нагрузке колонны без обоймы рост деформаций самой колонны начинает опережать их рост в обойме и далее происходит разрушение колонны и падение деформации в обойме, несущая способность которой, судя по

наибольшим деформациям, могла быть использована примерно на 60%. Полное использование (в опытах около 93%) обоймы (3) оказывается возможным лишь при дополнительной приварке концов несущих уголков обоймы к торцевым закладным деталям торцов колонны (или при передаче давлений непосредственно на эти концы какой-либо другой конструкцией). В этом случае деформации колонны и обоймы практически равны и небольшое отставание деформаций обоймы при испытании объясняется тем, что давление передавалось на торцы колонн и через них на элементы обоймы.

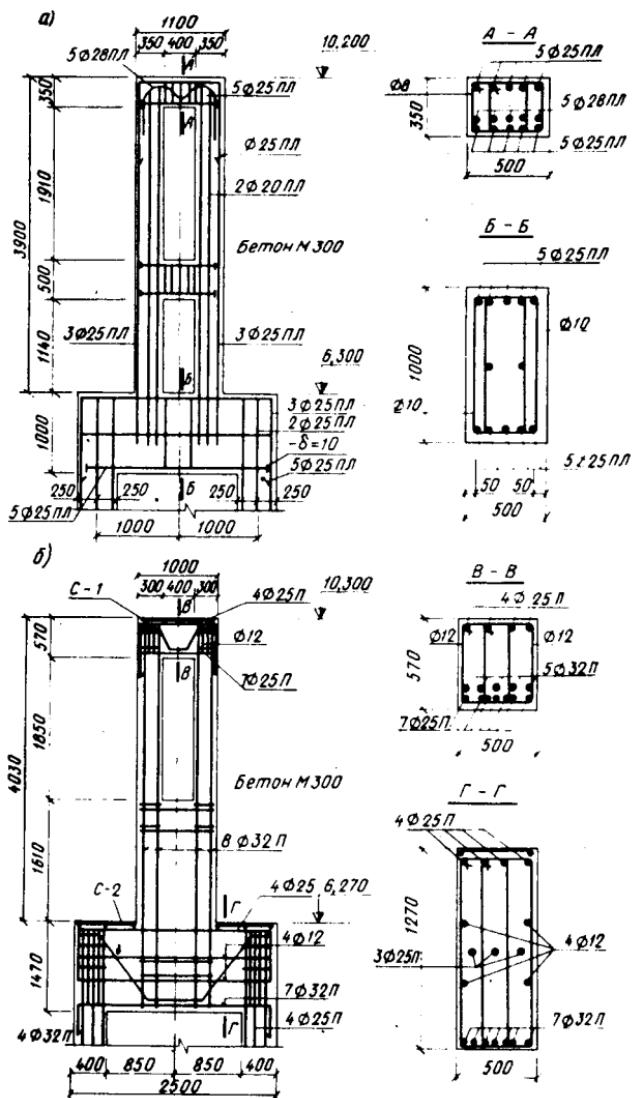
Рис. 31

Обследования тяжело нагруженных двухветвевых колонн в Таганроге (рис. 31,а) и Новосибирске (рис. 31,б) показали, что в ригелях как самой двухветвевой колонны, так и двухветвевого надколонника образовались косые и нормальные трещины, раскрытие которых достигло значительных размеров, в особенности в колоннах Таганрогского металлургического завода, имевших гладкую поперечную арматуру и не имевших отгибов основных стержней. Проект колонн был составлен еще до опытов НИИЖБ (канд. техн. наук Н.Н. Коровин), после которых было рекомендовано рассчитывать ригели как короткие консоли с вылетом, равным полупролету между стойками.

Испытания колонн показали почти во всех случаях достаточную несущую способность ригелей, но значительное раскрытие

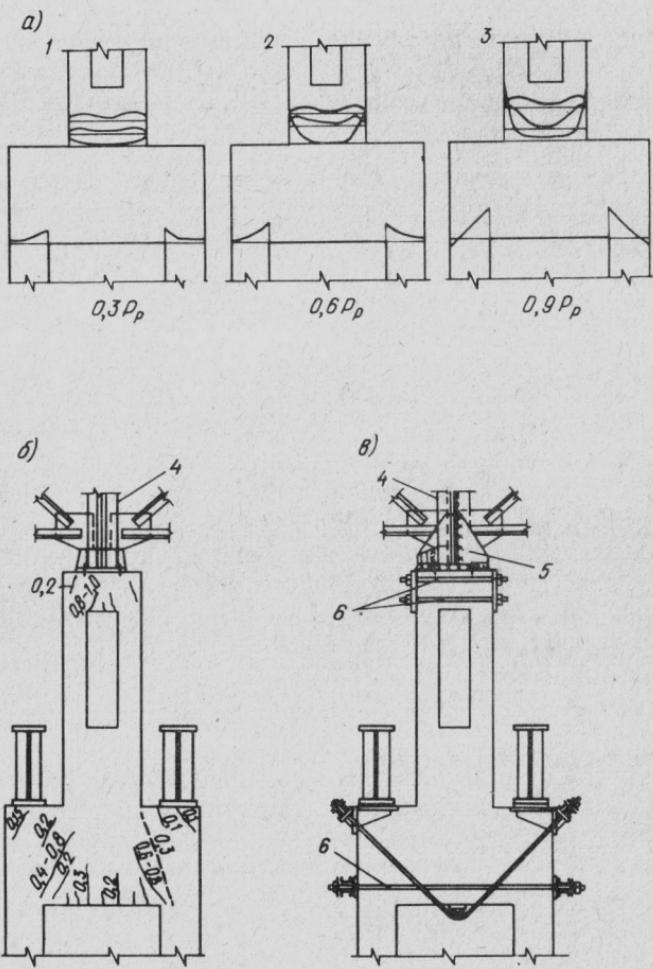
Рис. 33. Напряжения и трещины в ригелях

после пересечения их косой трещиной. Эпюра напряжений в стойках колонны и надколонника при нагружении меняется от более или менее равномерной до треугольной с большими пиками около крайних внутренних граней (рис. 33,а) к моменту разрушения. Это заставляет полагать, что за расчетный пролет ригеля при расчете на изгиб с достаточной надежностью можно принять суммарное расстояние в свету между стойками плюс $2/3$ высоты сечения стойки, а при расчете на поперечную силу как короткой консоли вылет консоли может быть принят равным расстоянию между гранями стойки и надколонника, также сложенному с $2 \times 0,3$ высоты сечения стойки. При этом армирование вертикальными хомутами малоэффективно, поэтому армировать такие ригели следует отгибами, располагаемыми на указанных длинах расчетных участков, и горизонтальными стержнями, усилия в которых могут быть определены проектированием всех действующих усилий на направление перпендикуляра к единственной возможной косой трещине, проходящей через ригель от центра сжатой зоны в стойке внизу к наружной грани надколонника вверху. Число горизонтальных стержней должно удовлетворять требованиям, установленным для коротких консолей. Схемы трещин и усилений даны на рис. 33,б, в (пунктиром показана расчетная трещина разрушения).

б) ригели двухветвевых колонн следует рассчитывать как короткие консоли с вылетом, равным половине расстояния между стойками в свету, сложенному с 0,3 высоты сечения стойки. При этом усилия в рабочих стержнях горизонтальной нижней арматуры и в отгибах определяются по формулам норм, а усилия в горизонтальных хомутах из уравнения суммы проекций всех сил на перпендикуляр к направлению единственной возможной теоретической косой трещины, проходящей через ригель от надколонника к стойке, горизонтальная проекция которой равна вылету консоли; эти стержни устанавливаются в количестве не меньшем, чем это требуется конструктивными указаниями норм; усилия в вертикальных стержнях не определяются, поскольку вертикальные хомуты начинают работать лишь после разрушения ригеля и должны рассматриваться лишь как монтажная арматура (см. рис. 33,б);

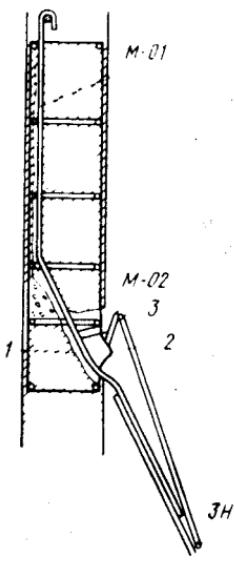
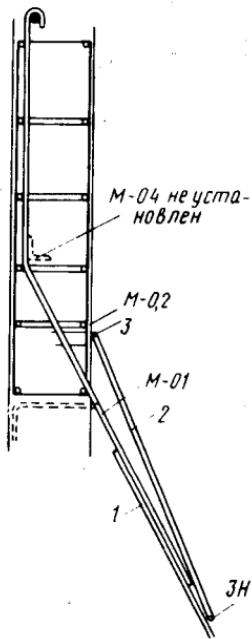
В силосах диаметром 13,5 м для коксохимического цеха металлургического завода (рис. 35, 36) наблюдалось просыпание угля в местах примыкания стальной воронки днища к железобетонным стенкам круглых в плане силосов. В одном из силосов со стороны межсилосной звездочки было замечено разрушение стенок в месте скопления рыхлого бетона, в результате чего весь силос оказался в возможной аварийной ситуации.

Конструкция сочленения воронки (1) со стенками силоса через подвески М-01 по проекту должна была быть выполнена согласно рис. 35. Подвески имеют ширину 125 мм при шаге 300 мм, чем вызвано местное слабое уплотнение бетона под ними. Подвески выходят из бетона под углом, равным по проек-

Основной же причиной разрушения является вывод подвесок из бетона под острым углом; при выводе их перпендикулярно поверхности с отгибом в необходимом направлении за пределами бетона (пунктир на рис. 36) такое разрушение невозможно.

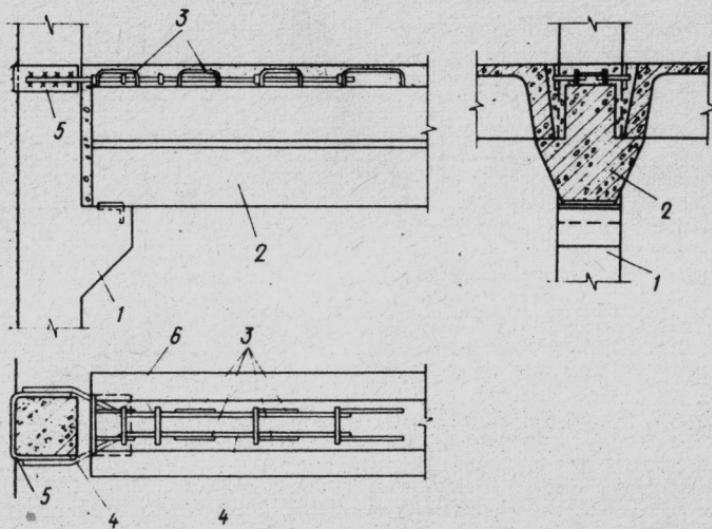
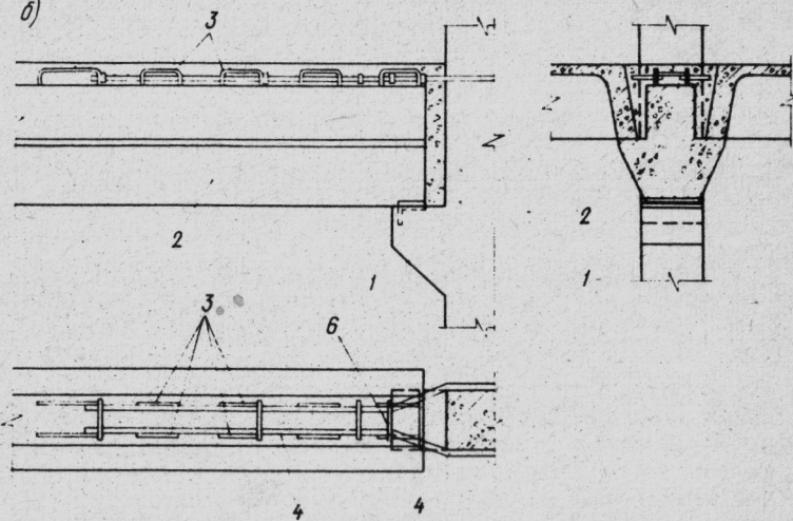
2. Дефекты в узлах сопряжений ригелей с колоннами:
отсутствие в колоннах специальных отверстий для пропуска верхней опорной арматуры ригелей (по серии ИИ-60) или арматурных выпусков из колонн для соединения с выпусками верхней опорной арматуры ригелей (по серии ИИ-20);

тальных нагрузок (что особенно опасно для объектов в сейсмических районах), уменьшают несущую способность ригелей вследствие перераспределения усилий и увеличения пролетных моментов. Внешне при загружении это может проявляться образованием трещин изгиба в средней части пролета ригеля и трещины в верхней части узла сопряжения ригеля с колонной. Поэтому во время строительства перед замоноличиванием сопряжений элементов каркаса следует тщательно проверять наличие и правильность армирования. На этой стадии нередко удается обнаружить ослабление и исправить его. Например, при отсутствии или недостатке верхней опорной арматуры укладывают дополнительные стержни. Часто должно быть по два стержня. Тогда около колонны их выгибают так, чтобы они обогнули ее тело (рис. 2). На опорах у наружных стен между телом колонны и уже навешенными стеновыми панелями забивают металлические пластины, к которым затем приваривают арматурные стержни (рис. 2,а). Для того чтобы гибкая колонна опорная арматура в процессе восприятия растягивающих усилий не разогнулась, оба стержня у концов перегибов должны быть охвачены специальными хомутами (рис. 2,б).

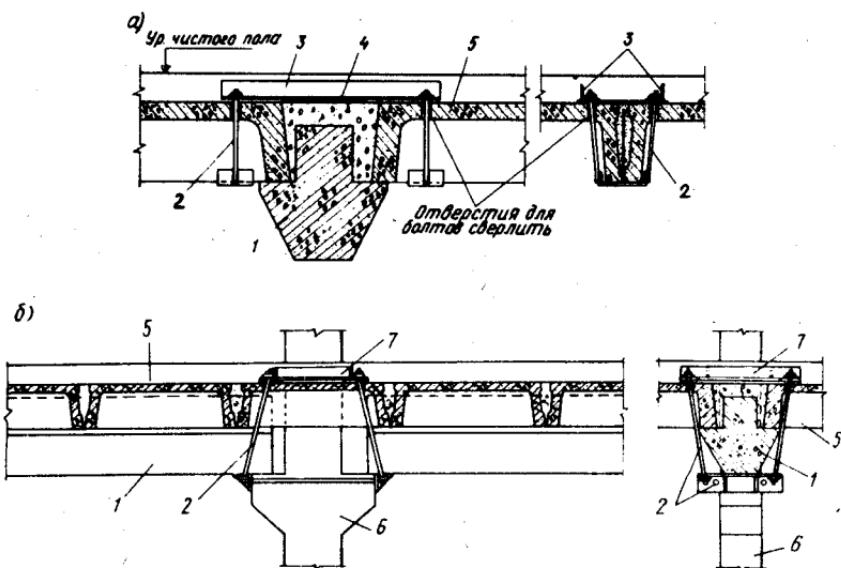
Рис. 4. Исправление опищения конструкций

продольных швов между плитами перекрытий (иногда вообще не выполняется); наблюдается "claveиность" плит — они работают несовместно, имеют различный прогиб при разных эксплуатационных нагрузках, нарушается жесткость диска перекрытия;

пазов между торцами сборных ригелей и гранями колонн над консолями. При загрузке перекрытия и возникновении

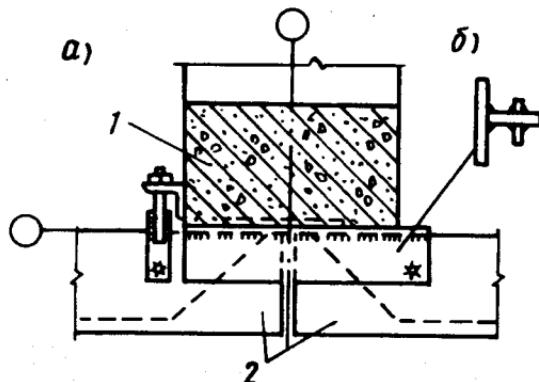
Рис. 1. Крепление стеновых панелей
а - типовое; б - нетиповое, жесткое; 1 - колонна; 2 - стенные панели

к стойке с помощью болта и пластины со штырем, пропущенным в отверстие ребра (рис. 1, а). Такое крепление допускает независимые деформации панели и удовлетворяет расчетно-конструктивным требованиям.

Некоторые панели данного объекта приварены к колоннам с помощью горизонтальных пластин и закладных деталей колонн без промежуточного болта (рис. 1, б). Такое закрепление препятствует перемещениям верхней опоры. При воздействии температурных, крановых и ветровых нагрузок в опорах плит развиваются трещины типа 1 (рис. 2). Расчет панелей на температурно-климатические воздействия [1] показал, что в холодное время года растягивающие напряжения в бетоне в 2 раза превышают нормативные сопротивления бетона марки М 300 растяжению. Эти напряжения увеличиваются при сжатии колонны от давления катков мостового крана, а также при действии отрицательной ветровой нагрузки. Поэтому недостаточно прочные крепления разрушились по сварному шву от воздействия переменных нагрузок.
