## ГЛАВА 4. РОЛЬ ТЕХНИЧЕСКИХ ОБСЛЕДОВАНИЙ В ЭКСПЛУАТАЦИИ ЖИЛИЩНОГО ФОНДА СТРАНЫ

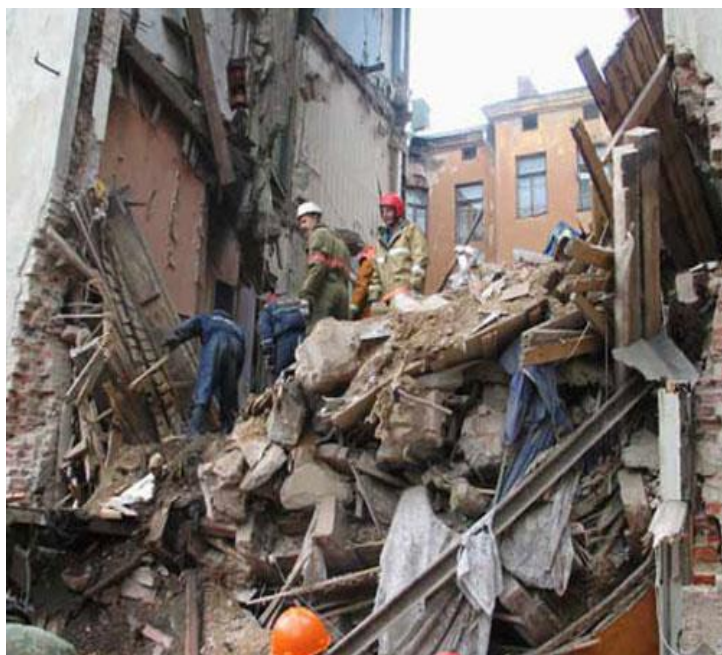
*09 октября 2006 г. около 04:00 мск. на Железнодорожной улице в городе Выборге Ленинградской области обрушился подъезд 4-этажного жилого дома. В результате трагедии семь человек погибли и 19 человек пострадали. Основной причиной происшествия считается несанкционированная перепланировка одной из квартир*

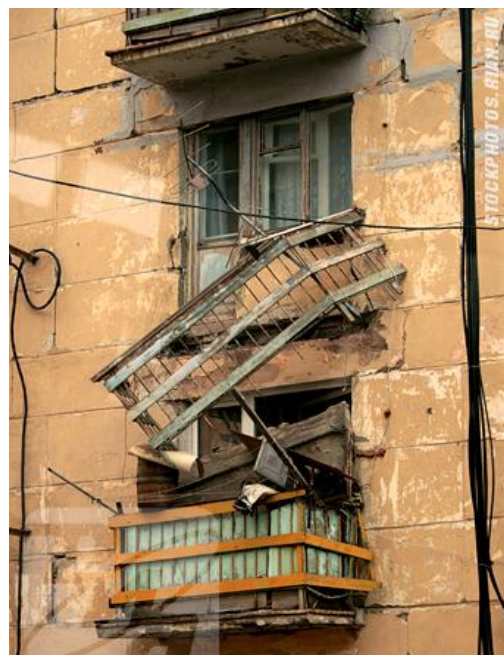
*Обрушение балконов в жилом доме в Москве*

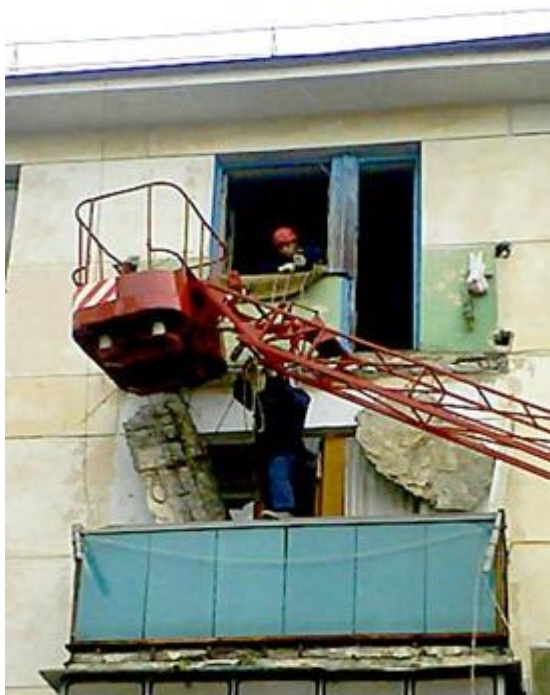
*13.03.2008 г. в Новороссийске обрушился балкон, расположенный на четвертом этаже пятиэтажного дома. В результате происшествия погибли две женщины, еще одна пострадала.*

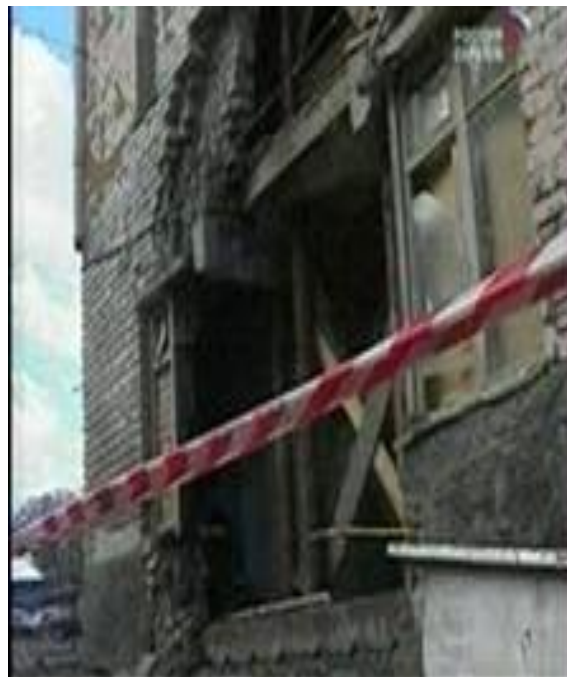
*05 сентября 2008 г. в Саратове по 2-му Акмолинскому проезду произошло обрушение части 4-х этажного 3-х подъездного дома №2. Дом был построен в 1932 году и признан аварийным. В третьем подъезде, где произошло обрушение, проживало 13 семей, 31 человек*

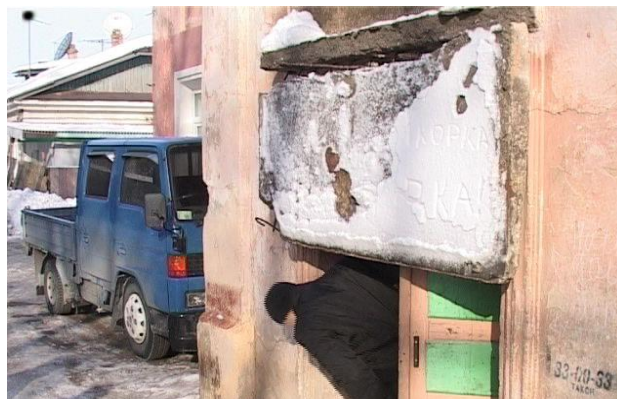
22.12.2009 во Владивостоке обрушился бетонный козырек подъезда жилого дома. Обломившись у основания, козырек повис на арматуре, заблокировав дверь.

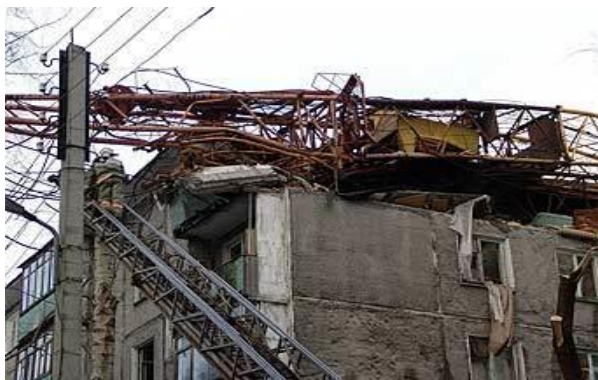
25 марта 2009 в Нижнем Новгороде в результате обрушения строительного крана на жилой дом. Спасатели обнаружили тела 20 летней женщины и девочки 2008 года рождения. Из разрушенной квартиры достали живую женщину 1989 года рождения, которой зажало руку.

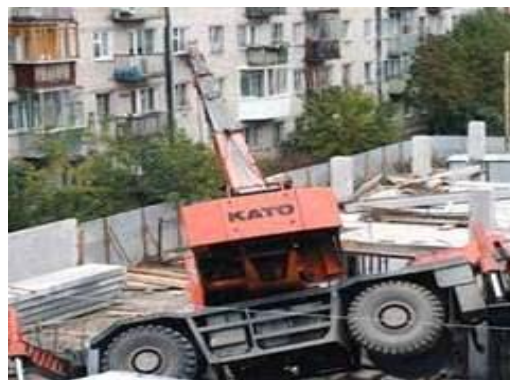
28 сентября 2009 года. Екатеринбург. На строительной площадке по улице Шмидта возле дома №60 произошло очередное ЧП с участием крана. Опрокинулся самоходный кран КАТО. Авария произошла из-за просадки грунта под выносной опорой крана. Стрела крана задела соседний дом.

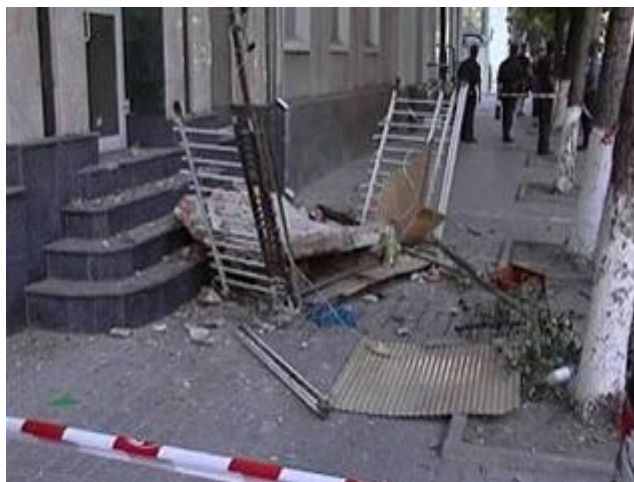
20.06.2011 г. произошло обрушение трех балконов пятиэтажного жилого дома в Якутске. В жилом доме отключен газ, частично электроэнергия. Начаты работы по разбору завалов.

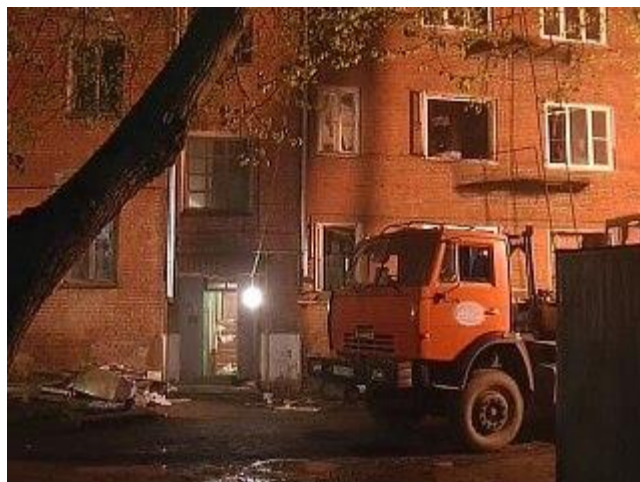
18.05.2011 г. в г. Струнино Владимирской области обрушились деревянные перекрытия четырехэтажного кирпичного здания 1928 г. постройки на улице Советская, 10. В доме проживали 89 человек

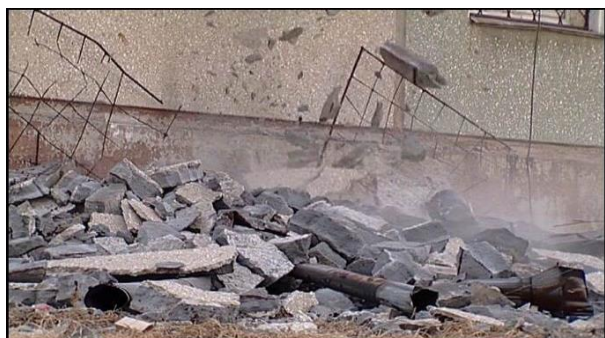
29.03.2011 г. в Невском районе Санкт-Петербурга в пятиэтажном жилом доме на 2-ом Рабфаковском переулке на последнем этаже из-за скопления воды под кровлей здания произошло обрушение облицовочной кирпичной кладки на площади три квадратных метра и козырька над окном пятого этажа. Также произошло отслоение фасадной кирпичной кладки. Никто не пострадал. На улицу были выведены 15 человек, после проведения необходимых ремонтных работ все жильцы вернулись в свои квартиры.

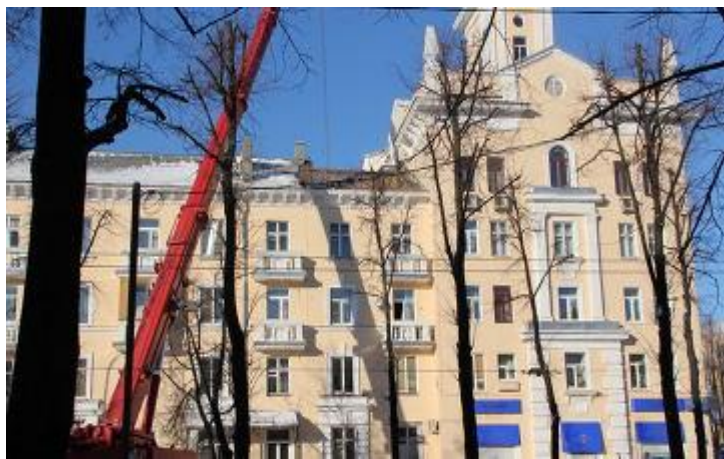
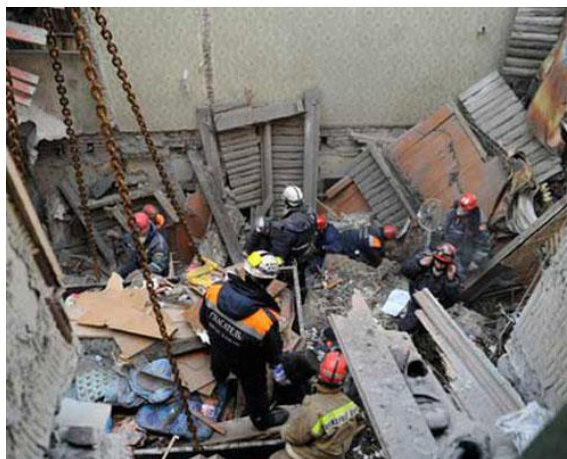
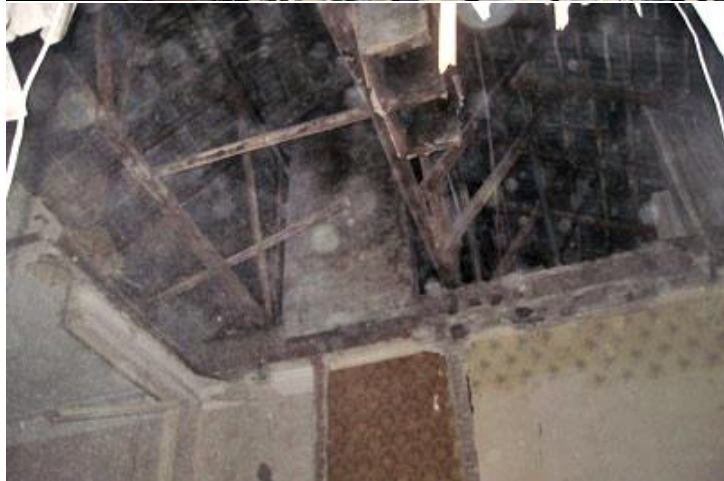
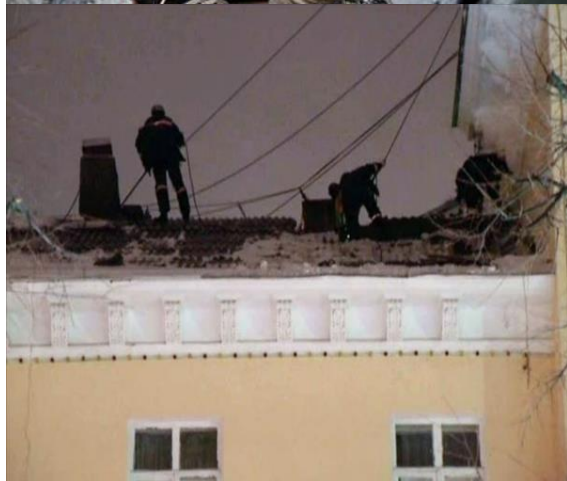
30.01.2011 г. произошло частичное обрушение жилого дома на проспекте Ленина в центре г. Ярославля. В вечернее время во время ремонта в одной из квартир на первом этаже была снесена несущая стена, в результате обрушились пролетные строения в подъезде, пострадали 18 квартир второго подъезда, в которых проживал 31 человек. Под завалами погибла женщина.

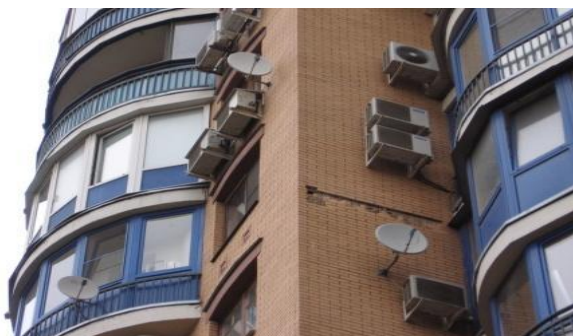
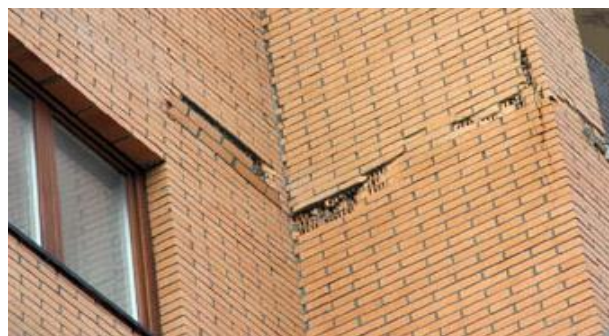
*Разрушение кирпичной облицовки эркеров и углов жилого дома с монолитным каркасом*

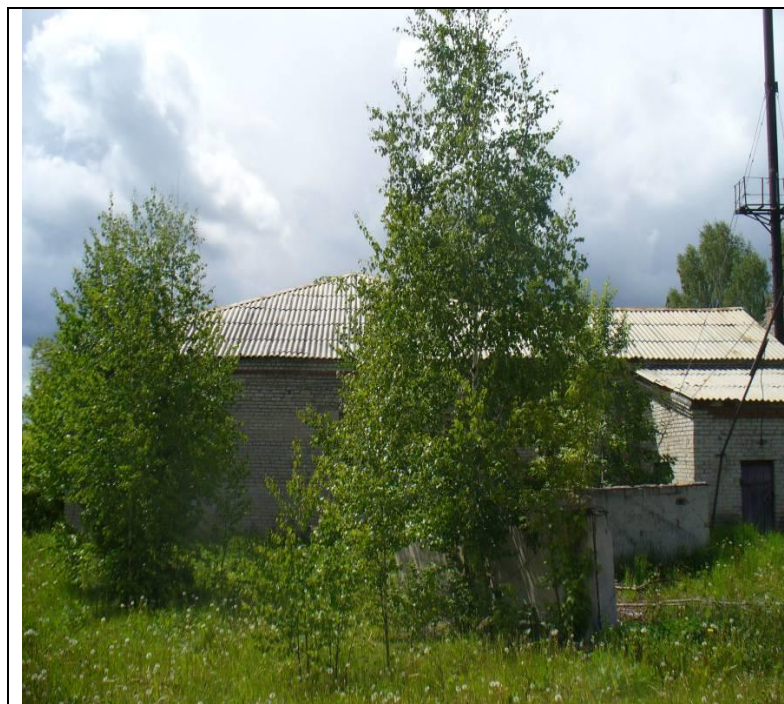
Фасад в осях «А-В»

Здание начальной школы прямоугольной формы в плане, одноэтажное. Здание пристроя в осях «1-6/Г-Ж» двухэтажным. Размеры здания в плане по разбивочным осям «А-Ж/1-6» 36,73м х 22,57м. Высота существующего здания в свету 3,67м, высота первого этажа пристроя в свету 3,55м, высота второго этажа в свету 3,55м. .

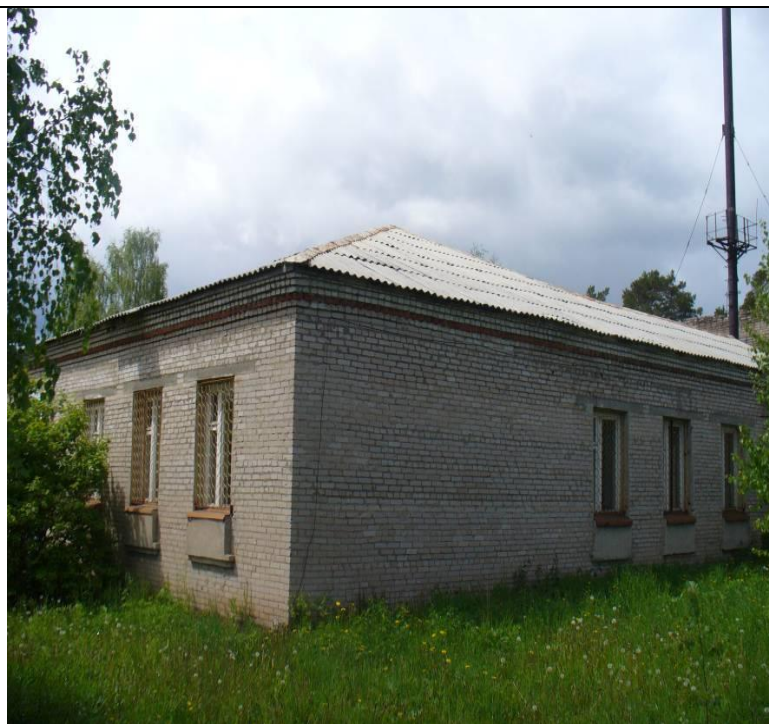
**Школа в осях «А-Г»/ «1-6»**

Здание школы построено в 1968 году эксплуатировалось до 2005 года. С 2005 года по настоящее время здание закрыто, консервация должным образом не выполнена – кровля неисправна.

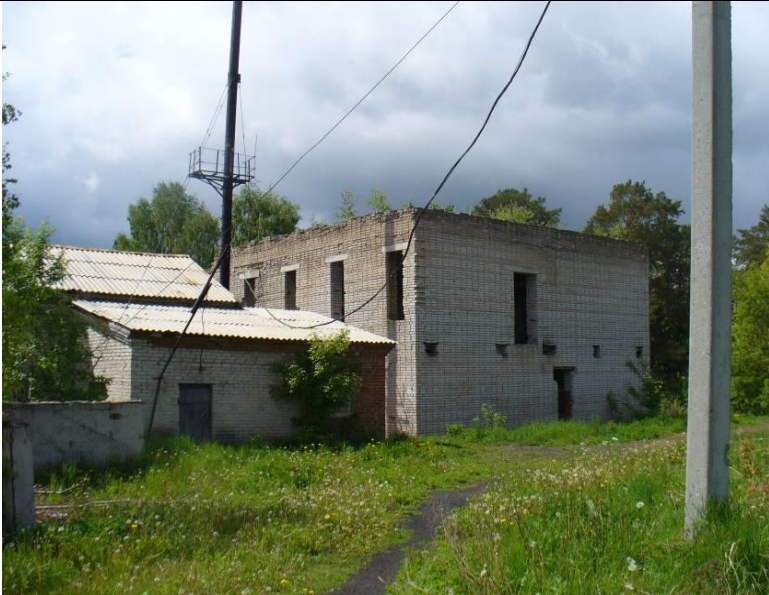
| | <p><b>Фасад в осях «4-6»/«В-Ж»</b></p> <p>Покрытие над пристроенной котельной деревянные подшитые листовым железом.</p> <p>Заполнение оконных и дверных проемов отсутствует. Перемычки над оконными и дверными проемами сборные железобетонные по серии 1.139-1 вып.1.</p> <p>По осям «Д» и «Е» на первом этаже и в осях «3-4» на втором этаже смонтированы железобетонные прогоны марки ПТ-60 по серии ИИ-03-02 альбом 16 ч.1.</p> |

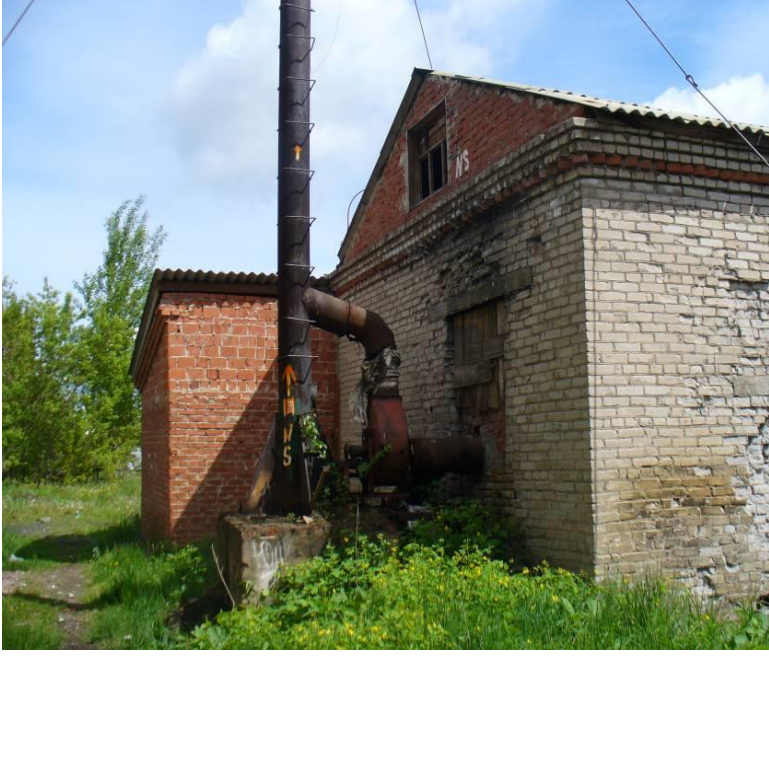
| | <p><b>Пристрой в осях «Г-Ж»/«1-6»</b></p> <p>Здание пристроя начато строительством в начале 90-х годов, не достроено, консервация не была произведена, кровля отсутствует.</p> <p><b>Основные строительные конструкции</b></p> <p>Фундаменты пристроя сборные железобетонные, фундаментные плиты по серии 1.112-5.1 вып.1.</p> <p>Стены из силикатного кирпича толщиной: наружные – 640 мм, внутренние – 380мм, перегородки – 120 мм.</p> <p>Плиты перекрытия и покрытия сборные железобетонные по серии 1.141.1 вып.1, в местах, предусмотренных проектом под монолитные участки, плиты перекрытия отсутствуют.</p> |

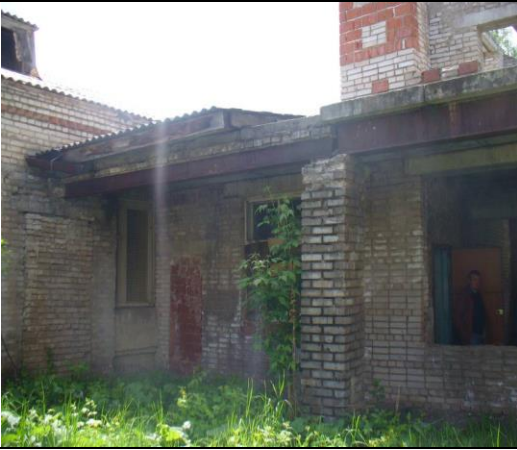
| | <p><b>Фасад в осях В-Д</b></p> <p><b><u>Крыша:</u></b></p> <p>Стропильная, шиферная. Кровля повреждена. Состояние кровли недопустимое.</p> <p><b><u>Окна:</u></b></p> <p>Деревянные, двойные, отдельные, двухстворчатые с фрамугами и форточками. Оконные переплеты разрушены, рамы сняты, стекла разбиты, отдельные проемы заколочены досками, состояние окон недопустимое.</p> |

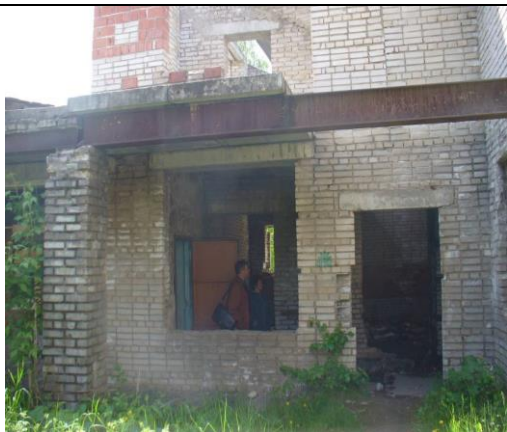
**Фасад в осях В-Д****Двери:**

Деревянные, однодольные, филенчатые. Входные наружные двери двупольные. Дверь главного входа оформлена полуциркульной фрамугой. Двери повреждены, разбиты, отдельные полотна сняты. В котельной двери расшатаны, имеют неплотный притвор, некоторые двери заколочены. Состояние дверей недопустимое.

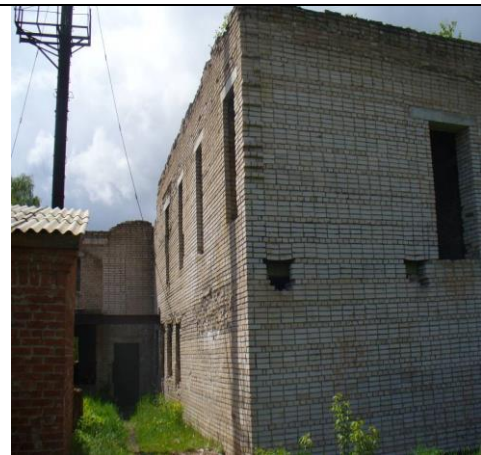
**Фасад в осях Г-Е****Фундаменты:**

Сборные железобетонные, фундаментные плиты по серии 1.112-5 вып.1, стеновой блок по ГОСТ 13579-78. Глубина заложения фундаментов относительно чистого пола первого этажа по осям «2» и «6» составляет -4,3м, по остальным осям - 3,7м. При обследовании фундаментов пристроя были обнаружены трещины в фундаментных блоках и их смещение с проектного положения, вследствие бокового давления грунта, согласно приведенного расчета. Прочность стен подвала недостаточна. Прочность бетона фундаментных блоков соответствует марке М250-400. Состояние фундамента пристроя недопустимое.

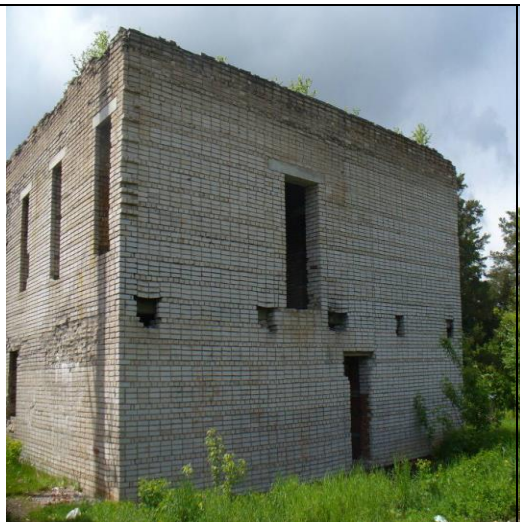
### Фасад в осях Д-Ж

Из силикатного кирпича, толщиной 510 мм. При визуальном осмотре наружных стен были обнаружены трещины и следы замачивания в кирпичной кладке на втором этаже, следует разобрать второй этаж до уровня перекрытий первого этажа. На первом этаже при визуальном осмотре также были обнаружены трещины по оси «4/Д», зачеканить цементно-песчаным раствором составом 1:3. Также было обнаружено разрушение простенков, следует выполнить их усиление. Прочность кирпича соответствует марке М100-200. Наружные стены находятся в недопустимом состоянии.

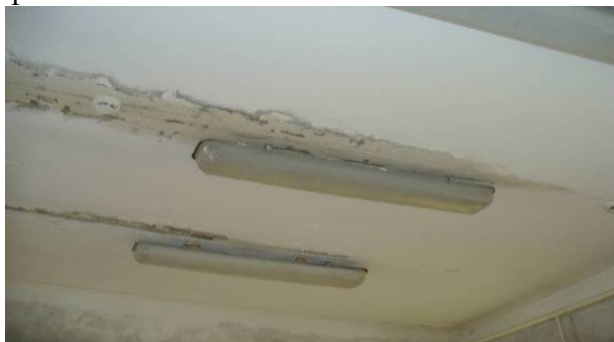
фото5

*Описание повреждения*  
Следы замачивания плит покрытия  
школы в осях «А-Б/1-3».

*Способ устранения* - заменить кровлю

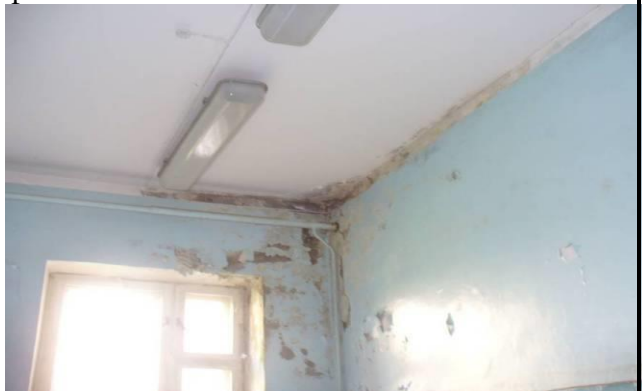
фото6

*Описание повреждения*  
Следы замачивания стен и потолка по  
оси «А»

*Способ устранения*  
Заменить кровлю

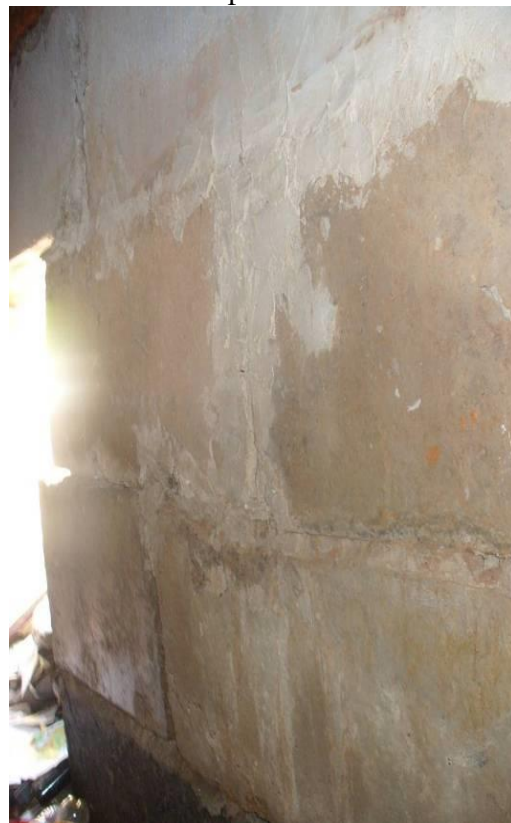
фото16

*Описание повреждения*

Разрушение опорной части под перемычками  
1 этажа в осях «Е/З»

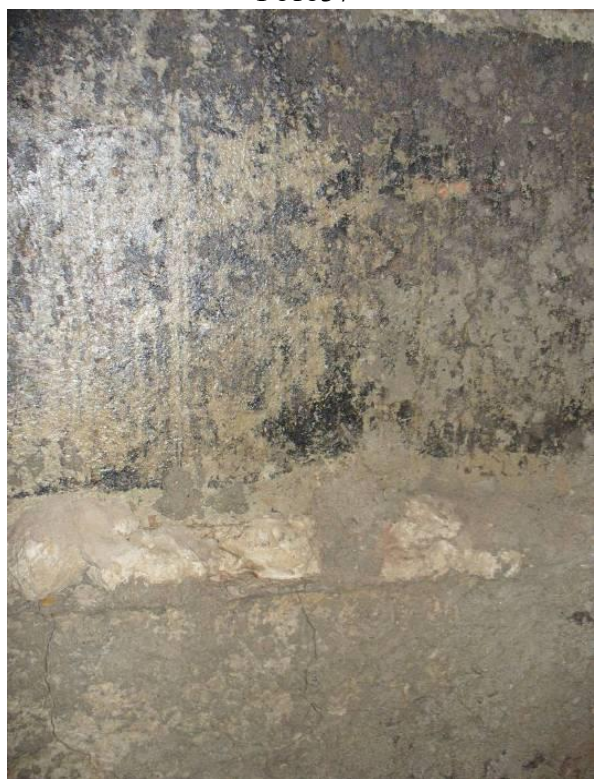
Фото37

*Описание повреждения*  
Трещины в фундаментных блоках  
*Способ устранения*  
Выполнить усиление стен подвала, способ  
усиления определить в проекте  
реконструкции

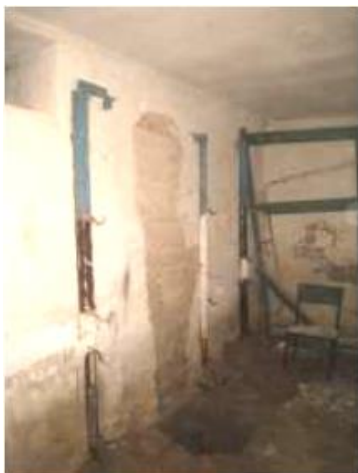
| 3. Детальное визуально-инструментальное обследование строительных конструкций в соответствии с нормативными требованиями, в объемах технического задания<br><br><i>Общий вид места откопки шурфа №5 в подвале в осях Д/4</i> | - фундаментов<br>- внутренних и наружных стен<br>- перегородок<br>- конструкций перекрытий<br>- конструкций покрытия и кровли<br>- лестниц<br>- конструкций полов<br>- окон и дверей<br>- отделки помещений<br>- систем инженерных коммуникаций |

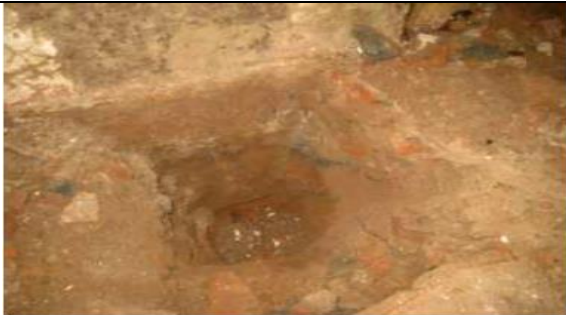
| <p><i>Монолитный железобетонный фундамент стены по оси Д в шурфе №5</i></p> | <p><b>Междуэтажные перекрытия</b> – деревянные, монолитные железобетонные балочные; плоские монолитные железобетонные; монолитные железобетонные по стальным балкам.</p> <p><b>Кровля</b> скатная, из стальных волнистых листов по деревянным стропилам и обрешетке</p> |

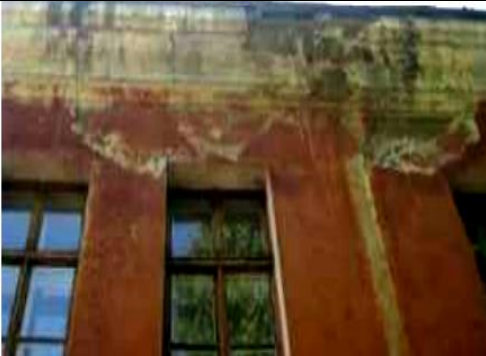
| Местоположение и краткое описание дефекта/повреждения | | Мероприятия по устранению дефектов/повреждения |
|---|---|---|
| <b>1. Фасад в осях А/1-4</b><br>Замачивание, высолы, частичное разрушение окраски и штукатурки цоколя, верхней части стены и карнизного пояса; трещины шириной 0,5-5 мм по штукатурке карнизного свеса | <br><i>Замачивание, высолы, частичное разрушение окраски и штукатурки</i> | Отбить слабодержащийся штукатурный слой; восстановить штукатурку на поврежденных участках. Трещины зачеканить цементно-песчаным раствором марки М50. Выполнить косметический ремонт фасада. Выполнить организованный водоотвод с кровли. |

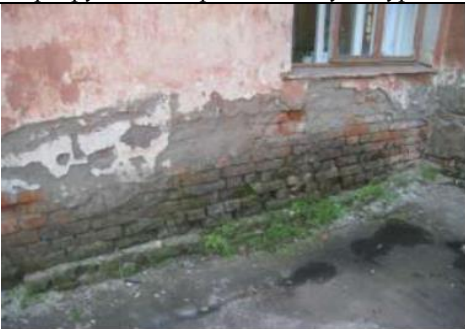
| Местоположение и краткое описание дефекта/повреждения | | Мероприятия по устранению дефектов/повреждения |
|---|---|---|
| <b>2. Фасад в осях В/4-6</b><br>Замачивание, высолы, разрушение окраски и штукатурки цоколя по всей длине и в верхней части стены и карнизном поясе вблизи оси 4; эрозия швов и кирпичей кладки цоколя | <br><i>Замачивание, разрушение штукатурки в нижней части фасада в осях 4/Б-В; эрозия швов кладки, образование растительности и мха в швах</i> | Отбить слабодержащийся штукатурный слой; восстановить штукатурку на поврежденных участках. Швы кладки расчистить и заполнить цементно-песчаным раствором марки М50. Выполнить косметический ремонт фасада. Выполнить организованный водоотвод с кровли |

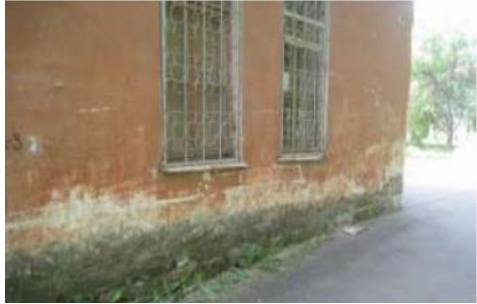
| <p><b>3. Фасад в осях А/6-9</b><br/>Замачивание, высолы, разрушение окраски и штукатурки цоколя и в верхней части стены и карнизном поясе на отдельных участках</p> | <p><i>Замачивание, высолы, образование мха, частичное разрушение штукатурки в нижней части фасада в осях А/8-9</i></p> | <p>Отбить слабодержащийся штукатурный слой; восстановить штукатурку на поврежденных участках. Выполнить косметический ремонт фасада. Выполнить организованный водоотвод с кровли</p> |

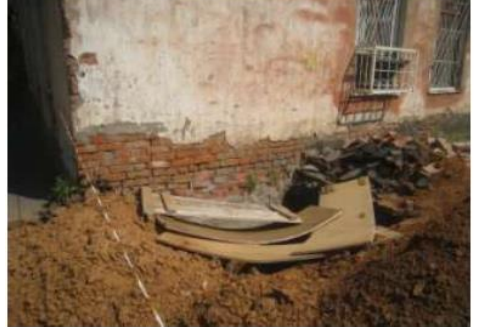
| <p><b>4. Фасад в осях Г/9-7</b><br/>Разрушение штукатурки цоколя; трещины шириной 0,5-3 мм по штукатурке карнизного пояса; замачивание, разрушение окраски и штукатурки в верхней части фасадов в осях Г/7</p> | <p><i>Разрушение штукатурки в нижней части фасада в осях Е/7-6</i></p> | <p>Отбить слабодержащийся штукатурный слой; восстановить штукатурку на поврежденных участках. Трещины зачеканить цементно-песчаным раствором марки М50. Выполнить косметический ремонт фасада. Выполнить организованный водоотвод с кровли.</p> |

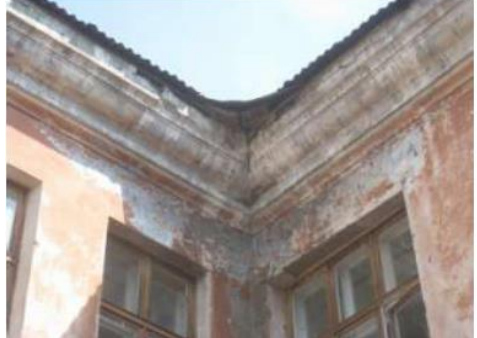
| <p><b>5. Фасад в осях Е7-3</b><br/>Разрушение штукатурки цоколя; трещины шириной 0,5-4мм по штукатурке карнизного пояса</p> | <p><i>Замачивание, разрушение окраски и штукатурки в верхней части фасадов в осях Г/7</i></p> | <p>Отбить слабодержащийся штукатурный слой; восстановить штукатурку на поврежденных участках. Трещины зачеканить цементно-песчаным раствором марки М50. Выполнить косметический ремонт фасада. Выполнить организованный водоотвод с кровли</p> |

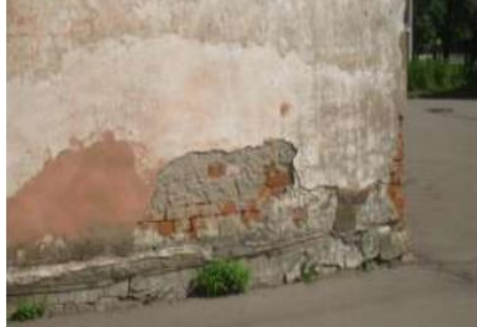
| <p><b>6. Фасад в осях Г/3-1</b><br/>Замачивание, высолы, разрушение окраски и штукатурки цоколя и в верхней части стены и карнизном поясе на отдельных участках; замачивание, разрушение окраски и штукатурки в верхней части фасадов в осях Г/3</p> | <p><i>Разрушение штукатурного слоя в нижней части фасада по осям Г/1, растительность</i></p> | <p>Отбить слабодержащийся штукатурный слой; восстановить штукатурку на поврежденных участках. Выполнить косметический ремонт фасада. Выполнить организованный водоотвод с кровли</p> |

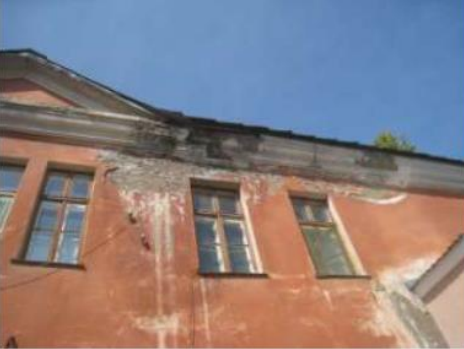
| <p><b>7. Фасады в осях 3/Е-Г, 1/Г-А</b><br/>Замачивание, высолы, разрушение окраски и штукатурки цоколя и в верхней части стены и карнизном поясе в осях Г/3, между осями В-А</p> | <p><i>Замачивание, разрушение окраски и штукатурки в верхней части фасадов в осях 1/В-Б</i></p> | <p>Отбить слабодержащийся штукатурный слой; восстановить штукатурку на поврежденных участках. Выполнить косметический ремонт фасада. Выполнить организованный водоотвод с кровли</p> |

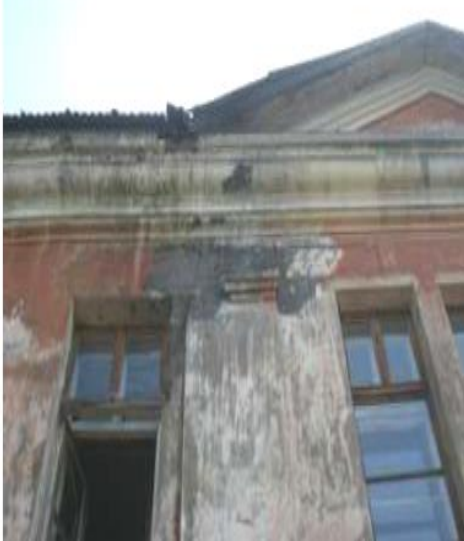
| <p><b>8. Фасады в осях 9/А-Г, 7/Г-Е</b><br/>Замачивание, высолы, разрушение окраски и штукатурки на отдельных участках в основном в осях 9/А, 9/Б-В, Г/7, Е/7; наклонные Трещины зачеканить цементно-песчаным раствором марки М50. трещины шириной 1-2мм по штукатурке межоконного пояса фасада в осях 9/А-В; трещина шириной до 1мм по штукатурке карнизного пояса в осях Г/7</p> | <p><i>Замачивание, разрушение окраски и штукатурки в верхней части фасада в осях 9/Б-В</i></p> | <p>Отбить слабодержащийся штукатурный слой; восстановить штукатурку на поврежденных участках. Выполнить косметический ремонт фасада. Выполнить организованный водоотвод с кровли</p> |

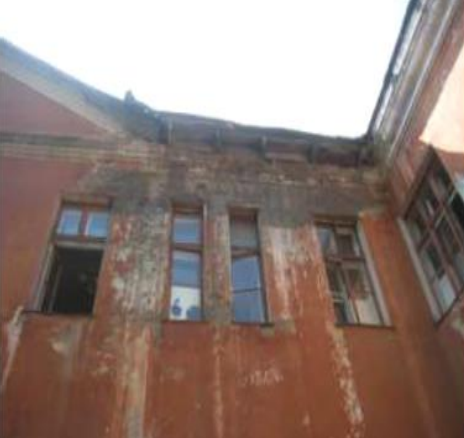
| <p><b>9. Фасад в осях 6/В-А</b><br/>Замачивание, высолы, разрушение окраски и штукатурки цоколя и на отдельных участках в средней и верхней части в основном в осях В/6</p> | <p><i>Замачивание, разрушение штукатурки в верхней части фасада в осях В/5-6; разрушение штукатурки декоративного карнизного пояса</i></p> | <p>Трещины зачеканить цементно-песчаным раствором марки М50. Отбить слабодержащийся штукатурный слой; восстановить штукатурку на поврежденных участках. Выполнить косметический ремонт фасада. Выполнить организованный водоотвод с кровли</p> |

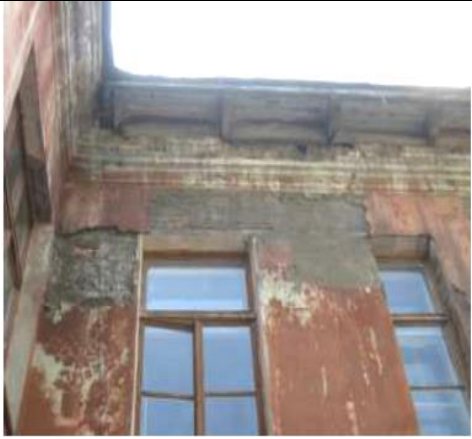
| <p><b>10. Фасад в осях 4/А-В</b><br/>Замачивание, высолы, разрушение окраски и штукатурки цоколя и верхней части стены в осях 4/Б-В</p> | <p><i>Замачивание, разрушение штукатурки в верхней части фасада в осях В/4; разрушение штукатурки декоративного карнизного пояса</i></p> | <p>Отбить слабодержащийся штукатурный слой; восстановить штукатурку на поврежденных участках. Выполнить косметический ремонт фасада. Выполнить организованный водоотвод с кровли</p> |

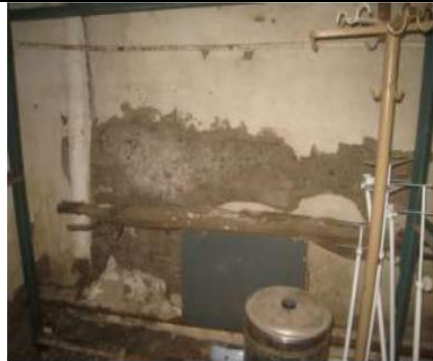
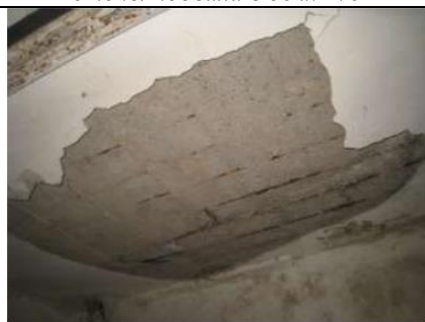
| <p><b>12. Стены и перегородки подвального помещения</b></p> <p>Высолы, разрушение окраски и штукатурки стен и перегородок подвала в основном в нижней части на общей площади до 100 м²</p> | <p><i>Высолы, разрушение штукатурки стены подвала в осях В/6</i></p> <p><i>Разрушение штукатурки защитного слоя бетона, оголение и коррозия арматуры монолитной железобетонной плиты перекрытия над подвалом в осях В/6</i></p> | <p>Просушить помещения, восстановить нормативный температурно-влажностный режим. Отбить слабодержащийся штукатурный слой, расчистить поверхности стен и перегородок от несвязных частиц. Выполнить вертикальную проникающую гидроизоляцию наружных стен подвала. В качестве гидроизоляционных материалов может быть использована продукция фирм «БИРСС», «BASF», а также гидроизолирующий материал проникающего действия АКВАТРОН 6 для бетона и кирпича. Выполнить санирующую штукатурку стен</p> |

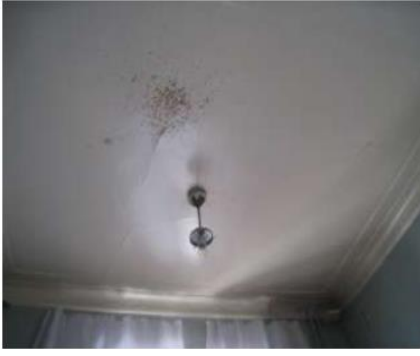
| <p><b>13. Перегородки помещений 1-го этажа в осях В-Г/2-1, Д-Е/4-7, В-Г/4-5, А-Б/8-9</b><br/>Трещины по штукатурке перегородок, а также в местах их сопряжений со смежными конструкциями<br/>Множественные глубокие трещины по штукатурке потолка</p> | | <p>Выполнить комплексный ремонт перегородок 1-го этажа путем их обшивки гипсокартонными листами по металлическим направляющим</p> |

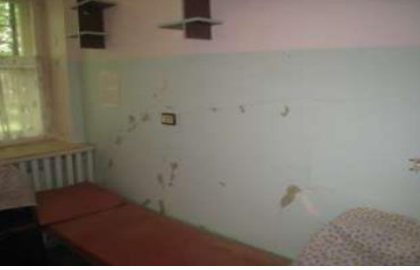
| <p><b>14. Перегородки помещений 1-го этажа в осях А-Б/6-8</b><br/>Множественные трещины по штукатурке, просадка перегородок, искривление, выпучивание в вертикальной плоскости</p> | | <p>Выполнить демонтаж перегородок помещений 1-го этажа в осях А-Б/6-8 с последующим восстановлением из гипсокартонных листов по металлическим направляющим</p> |

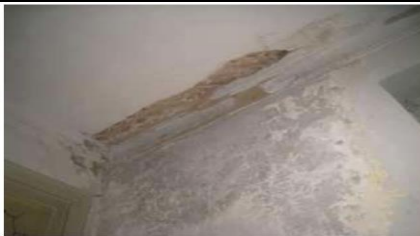
| <p><b>15. Участки стен 1-го этажа по оси 6 между осями А-Б и в осях Г/4</b><br/>Следы протечек, высолы, разрушение окрасочного слоя стен на общей площади до 8 м<sup>2</sup></p> | <br><i>Следы протечек, высолы, разрушение окрасочного слоя</i> | <p>Выполнить косметический ремонт стен</p> |

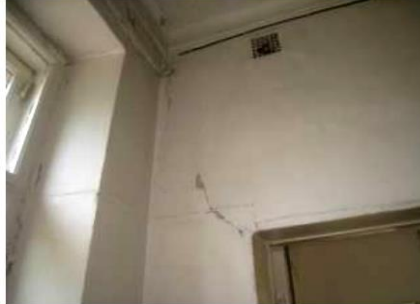
| <p><b>16. Стена 2-го этажа в осях В/6</b><br/>Наклонная трещина по штукатурке стены</p> | <br><i>Наклонная трещина по штукатурке стены</i> | <p>Зачеканить трещину цементно-песчаным раствором марки М50, выполнить косметический ремонт</p> |

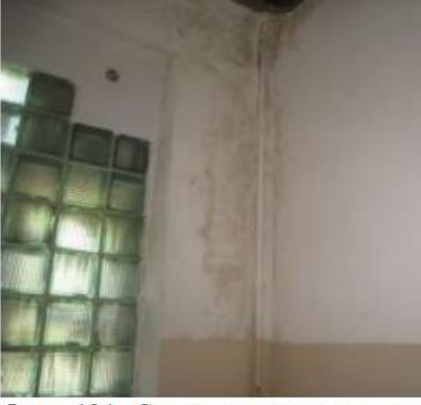
| <p><b>18. Помещение 2- го этажа в осях В/5-4</b></p> <p>Следы протечек на поверхностях стен в углу</p> | | <p>Устранить протечки, выполнить косметический ремонт</p> |

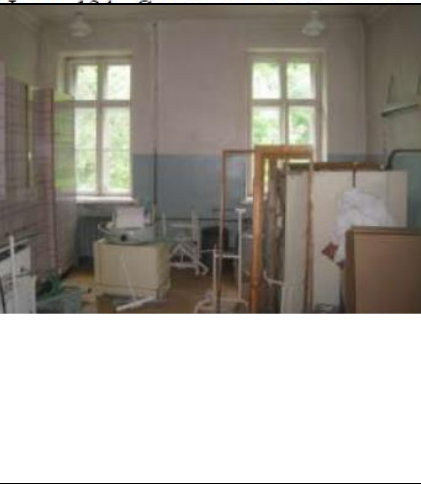
| <p><b>19. Заполнения оконных проемов</b></p> <p>Оконные переплеты рассохлись, покоробились и расшатаны в углах; часть приборов повреждена или отсутствует; нижний брус оконного переплета и подоконная доска поражены гнилью, древесина расслаивается; отдельные створки не открываются</p> | | <p>Произвести полную замену заполнений оконных проемов на металлопластиковые рамы со стеклопакетами</p> |

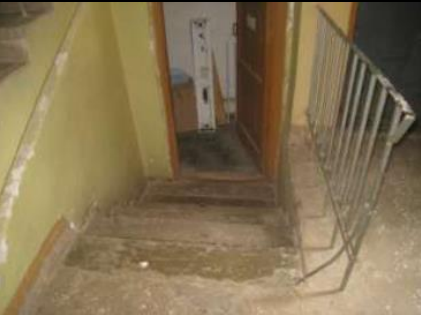
| <p><b>20. Заполнения дверных проемов</b></p> <p>Дверные полотна осели или имеют неплотный притвор по периметру коробки, дверные коробки перекошены, наличники повреждены, обвязка полотен повреждена</p> | | <p>Произвести полную замену заполнений дверных проемов</p> |

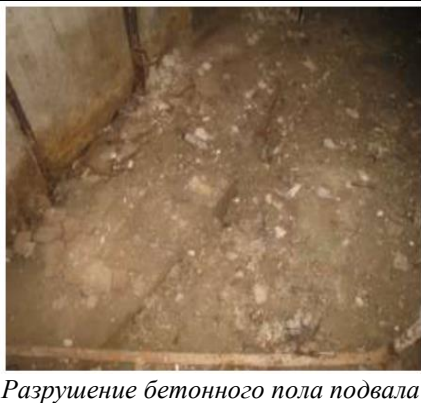
| <p><b>21. Пол подвала</b></p> <p>Разрушение бетонного пола подвала в осях Д-Г/3-4; разрушение покрытия пола из плиток ПВХ, сколы, трещины и выбоины в бетонном основании.</p> | <p><i>Разрушение бетонного пола подвала</i></p> | <p>Выполнить ремонт бетонного пола подвала в осях Д-Г/3-4; произвести ремонт бетонного основания с последующей укладкой покрытия пола по проекту</p> |

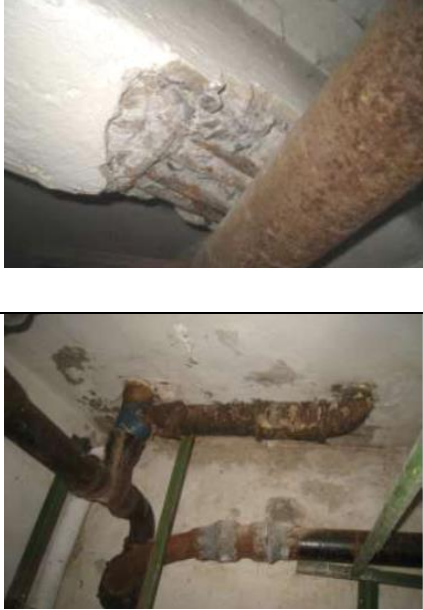
| <p><b>22. Перекрытие над подвалом</b><br/>Высолы, разрушение окрасочного и частично штукатурного слоев перекрытия вблизи мест пропуска инженерных коммуникаций в осях Г/4-5, В/6-5 на общей площади до 5 м<sup>2</sup>; разрушение защитного слоя бетона, оголение и коррозия арматуры балки перекрытия над подвалом в осях Г/5-6 и монолитной железобетонной плиты в осях Г/6, В/6 на общей площади до 3 м<sup>2</sup></p> | | <p>Устранить протечки из инженерных коммуникаций. Удалить слабодержащийся защитный слой бетона. Оголенную арматуру зачистить кордщетками, восстановить защитный слой бетона. Выполнить косметический ремонт перекрытия на поврежденных участках</p> |

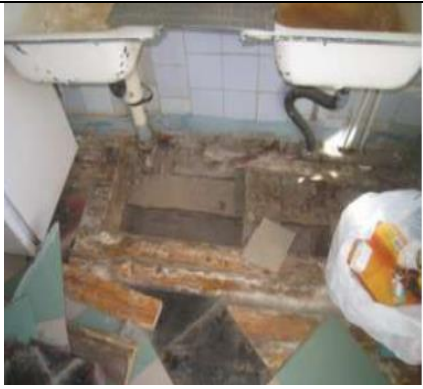
| <p><b>23. Пол 1-го этажа</b><br/>Отсутствие и отслоение метлахских плиток местами; выбоины в основании, в санузлах возможны протечки через междуэтажное перекрытие; Плитки ПВХ истерты и пробиты, отстают от основания, местами утрачены; Линолеум покрытия полов истерт, пробит, местами порван, местами вздут</p> | | <p>Выполнить новое покрытие полов 1-го этажа в соответствии с проектом капитального ремонта здания</p> |

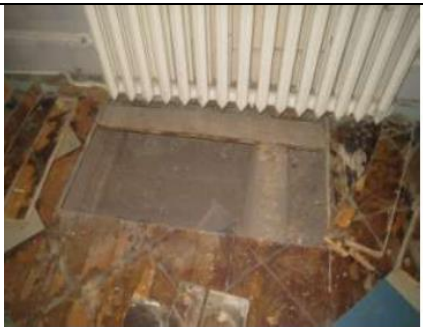
| <p><b>24. Пол 1-го этажа в осях А-Б/7-8</b><br/>Пол просел и частично провалился, деревянные конструкции поражены гнилью и жучком</p> | | <p>Произвести замену пола на поврежденном участке</p> |

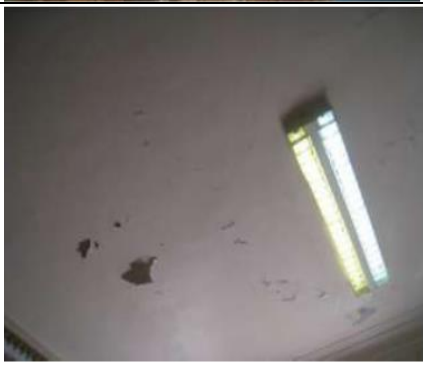
| <p><b>25. Перекрытие над 1-м этажом в осях А-Б/3-4, В-Г/1-2, В-Г/4-5, Г-Е/3-7, А-В/6-9</b><br/>Множественные глубокие трещины по штукатурке потолков в помещениях 1-го этажа, незначительный прогиб балок перекрытий по всей площади здания</p> | | <p>Выполнить подвесные потолки</p> |

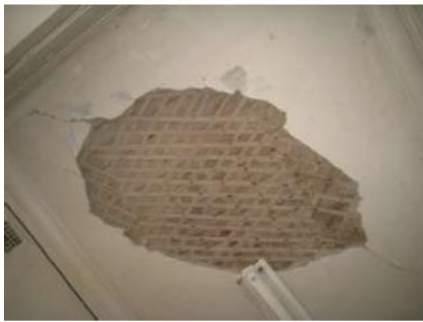
| <p><b>26. Перекрытие над 1-м этажом в осях А-Б/6</b><br/>Следы протечек, высолы, частичное разрушение штукатурки потолка</p> | | <p>Отбить слабодержащийся штукатурный слой, пораженную гнилью подшивку и дранку заменить, восстановить штукатурку, выполнить подвесной потолок</p> |

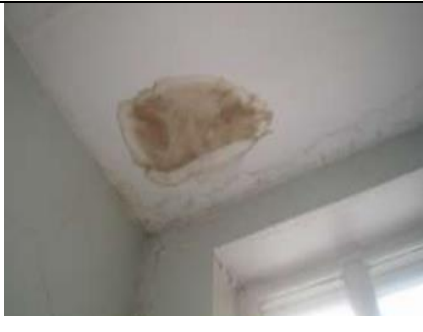
| <p><b>27. Участки перекрытия над 1-м этажом в осях Г/4, В-Г/5-6, Б/7-8</b><br/>Высолы, разрушение окрасочного слоя потолка вследствие протечек из труб инженерных коммуникаций</p> | | <p>Устранить протечки из инженерных коммуникаций; выполнить подвесной потолок</p> |

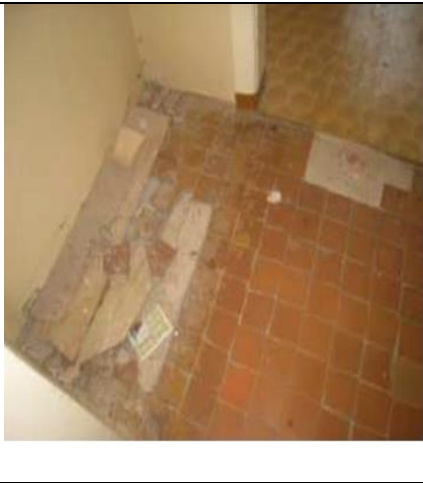
| <p><b>28. Пол 2-го этажа</b><br/>Отсутствие и отслоение метлахских плиток местами; выбоины в основании, в санузлах возможны протечки через междуэтажное перекрытие; Плитки ПВХ истерты и пробиты, отстают от основания, местами утрачены; Линолеум покрытия полов истерт, пробит, местами порван, местами вздут</p> | | <p>Выполнить новое покрытие полов 2-го этажа в соответствии с проектом капитального ремонта здания</p> |

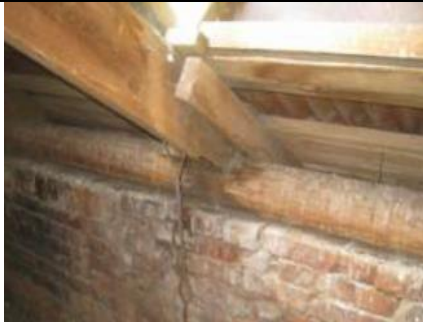
| <p><b>29. Чердачное перекрытие (над 2-м этажом) в осях А-Б/2, В-Г/1-2, Д-Е/4-5, Д-Е/6-7, А-В/6-9, В-Г/8-9</b><br/>Множественные глубокие трещины по штукатурке потолков в помещениях 1-го этажа, незначительный прогиб балок перекрытия</p> | | <p>По всей площади здания выполнить подвесные потолки</p> |

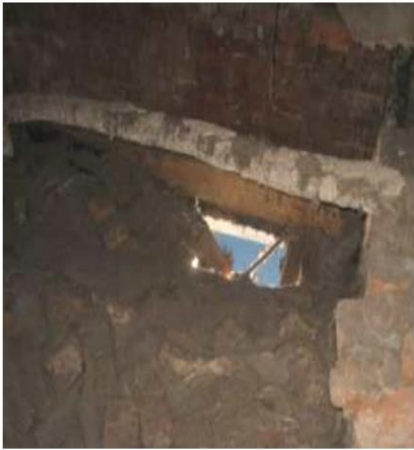
| <p><b>30. Чердачное перекрытие (над 2-м этажом) в осях Б-В/1</b><br/>Протечки, поражение гнилью, частичное разрушение дощатой подшивки, обрушение потолка</p> | <p><i>Частичное разрушение дощатой подшивки, обрушение потолка</i></p> | <p>Заменить дощатый накат на поврежденном участке, восстановить утеплитель, выполнить подвесной потолок</p> |

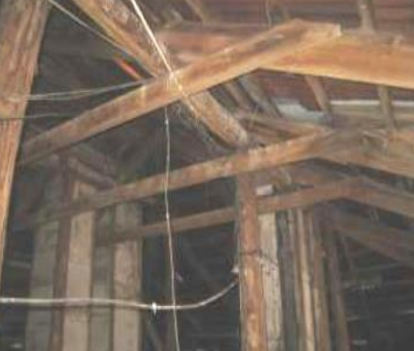
| <p><b>31. Чердачное перекрытие (над 2-м этажом) в осях В/5-6, В/4, А/2</b><br/>Следы протечек, высолы, разрушение окрасочного слоя на поверхности потолка</p> | | <p>Устранить протечки, выполнить подвесной потолок</p> |

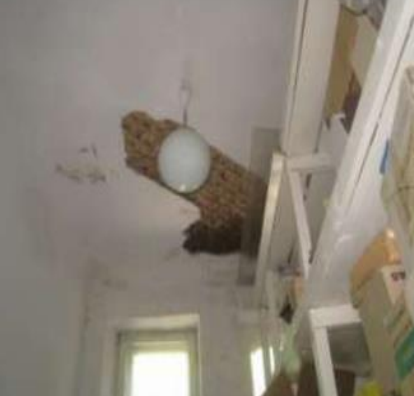
| <p><b>32. Чердачное перекрытие (над 2-м этажом) в осях В/5-4, В/4, Б-В/6, Б-В/9</b><br/>Протечки, разрушение штукатурки потолка, поражение гнилью дощатого наката и подшивки</p> | | <p>Отбить слабодержащийся штукатурный слой, пораженную гнилью подшивку и драпку заменить, восстановить штукатурку, выполнить подвесной потолок</p> |

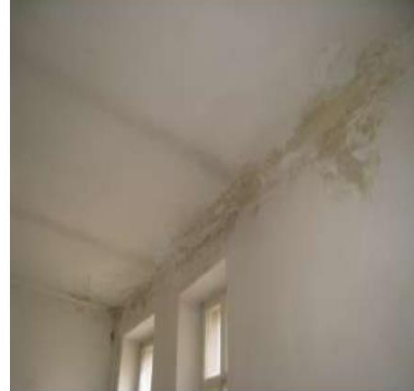
| <p><b>33. Перекрытия над лестничными площадками в осях В-Г/2-4, В-Г/6-8</b><br/>Следы протечек на потолке над лестничной клеткой в осях Г/7, Г/9, трещины на потолке над лестничной клеткой в осях В-Г/6-8; трещины на потолке над лестничной клеткой в осях В-Г/4-2, следы протечек, высолы, разрушение окрасочного слоя на нижней поверхности потолка над лестничной клеткой</p> | <p><i>Следы протечек, высолы, разрушение окрасочного слоя на нижней поверхности над лестничной клеткой</i></p> | <p>Устранить протечки, выполнить подвесной потолок</p> |

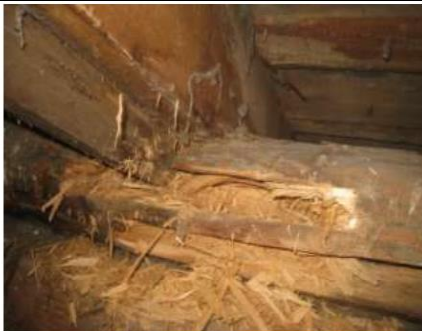
| <b>34. Участки мауэрлата и стропильных ног в осях А/2, А/8</b><br>Разрушение гнилью опорной части стропильных ног и мауэрлата на общей длине до 3 м | <p><i>Разрушение гнилью опорной части стропильной ноги и мауэрлата</i></p> | Произвести замену мауэрлата на поврежденных участках, выполнить усиление опорных частей стропильных ног установкой накладок |

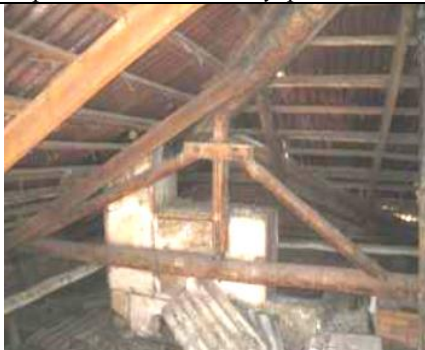
| <b>35. Стропильная нога в осях Б/1-2</b><br>Обрез стропильной ноги покрытия; установлены временные подпорки из досок | | Поврежденную стропильную ногу заменить. |

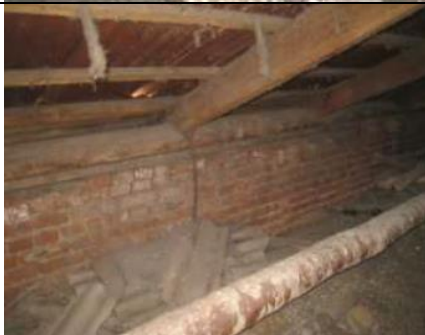
| <b>36. Стропильные ноги и нащитки в осях А-Б/1-2, А-Б/2-3, В-Г/1-2, В-Г/2-3, Д-Е/4, Д-Е/6, А-Г/7-9</b><br>Отсутствуют подкосы стропильных ног и нащитников | | Установить отсутствующие подкосы. |

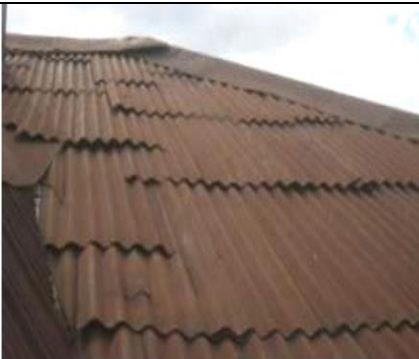
| <b>38. Кровля здания</b><br>Коррозия металлической кровли, нарушение и частичное отсутствие креплений листов; отсутствие ограждающей решетки. | <p><i>Коррозия металлической кровли, нарушение и частичное отсутствие креплений листов</i></p> | Произвести полную замену кровли с устройством организованного водоотвода. Выполнить ограждающую решетку по периметру кровли. |

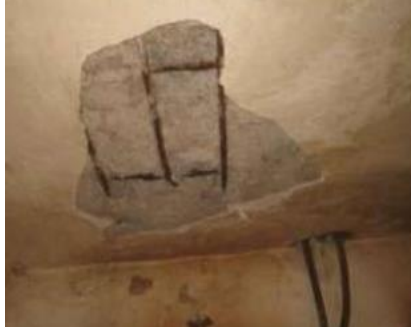
| <p>Разрушение защитного слоя бетона, оголение и коррозия арматуры монолитной железобетонной плиты перекрытия над подвалом в осях Г/6</p> | <p>Металлические балки и монолитная железобетонная плита лестничной площадки 2-го этажа в осях Г-В/3-4</p> | <p>Помещение подвала в месте устройства элеваторного узла в осях Г/7-8</p> |

- разрушение защитного слоя бетона, оголение и коррозия арматуры балки перекрытия над подвалом в осях Г/5-6 и монолитной железобетонной плиты в осях Г/6, В/6 на общей площади до 3м<sup>2</sup>;

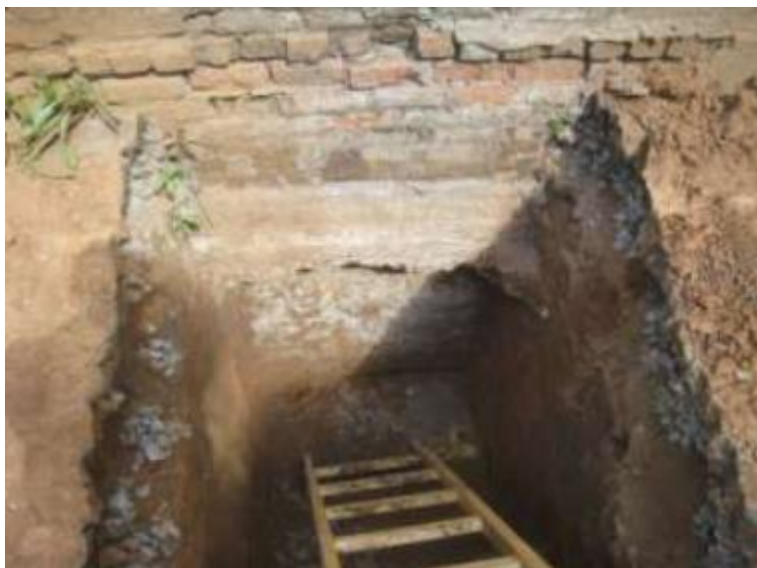
Обследованием было установлено, что нижняя часть фундамента на высоту 1,45 м от подошвы выполнена из бетона с кирпичным боем; верхняя часть из бетона с щебеночным заполнителем. При обследовании кирпичной кладки нижней части стены (цоколь) были выявлены повреждения в виде образования растительности и мха; кладка ниже асфальтового покрытия расслаивается и выкрашивается, при простукивании издает глухой звук («бухтит»); эрозия кладки на глубину до 30 мм. Данные повреждения вызваны постоянным замачиванием кладки, расположенной в грунте ниже уровня асфальтового покрытия, что в свою очередь обусловлено поднятием культурного слоя в процессе эксплуатации. Дефектов и повреждений тела фундамента выявлено не было.
