## ГЛАВА 4. РОЛЬ ТЕХНИЧЕСКИХ ОБСЛЕДОВАНИЙ В ЭКСПЛУАТАЦИИ ЖИЛИЩНОГО ФОНДА СТРАНЫ

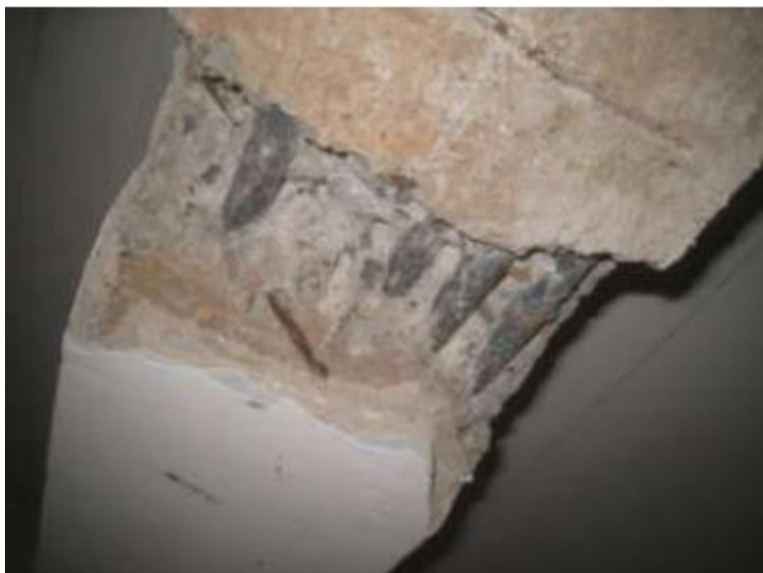
С целью выявления армирования ребристого монолитного железобетонного перекрытия над подвалом в осях В-Г/4-6 были проведены вскрытия балок и плит. Графические материалы по результатам вскрытий приведены в приложении.

Вскрытые балки имеют размеры 240х300 мм. Рабочая арматура балок по результатам вскрытий: 1-я балка - 4ø22AI; 2-я балка - 2ø22AI+2ø20AI+1ø18AI.

Толщина защитного слоя бетона 20мм. Армирование плиты по результатам вскрытия: в рабочем направлении  $\varnothing 10A I$  с шагом 150 мм; в поперечном направлении  $\varnothing 8A I$  с шагом 250 мм. Толщина защитного слоя бетона 10 мм. Вскрытая арматура балок и плиты имеет повреждения поверхностной коррозией.

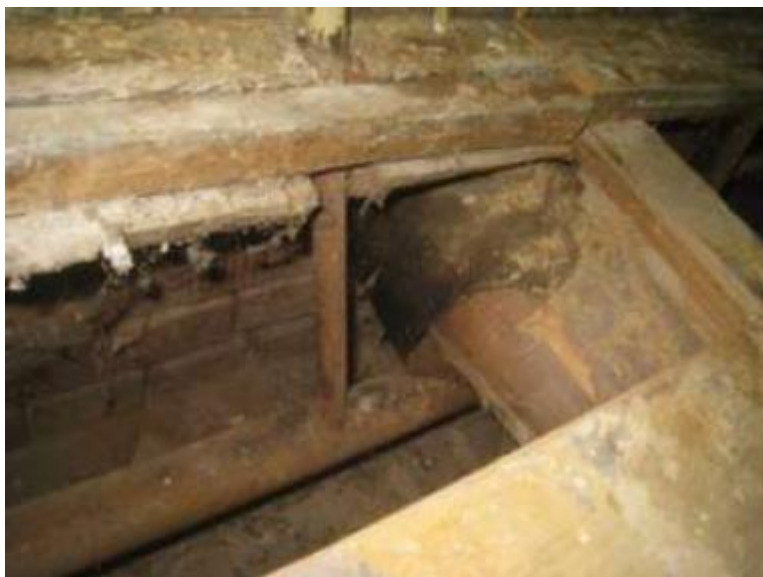
**Вскрытием №13** балки перекрытия над 1-м этажом в осях Г-В/5 установлено ее армирование 4 стержнями гладкого профиля  $\varnothing 20A I$ . Размеры балки 0,24х0,3 м; шаг балок 2,4 м. Толщина защитного слоя 15 мм; арматура коррозионных повреждений не имеет.
